第2回 大熊町除染検証委員会（大野駅周辺）

日 時 : 令和元年8月27日（火）13:30～

資料3 除染の状況および環境モニタリング結果

大熊町(大野駅周辺)における 除染等の状況について

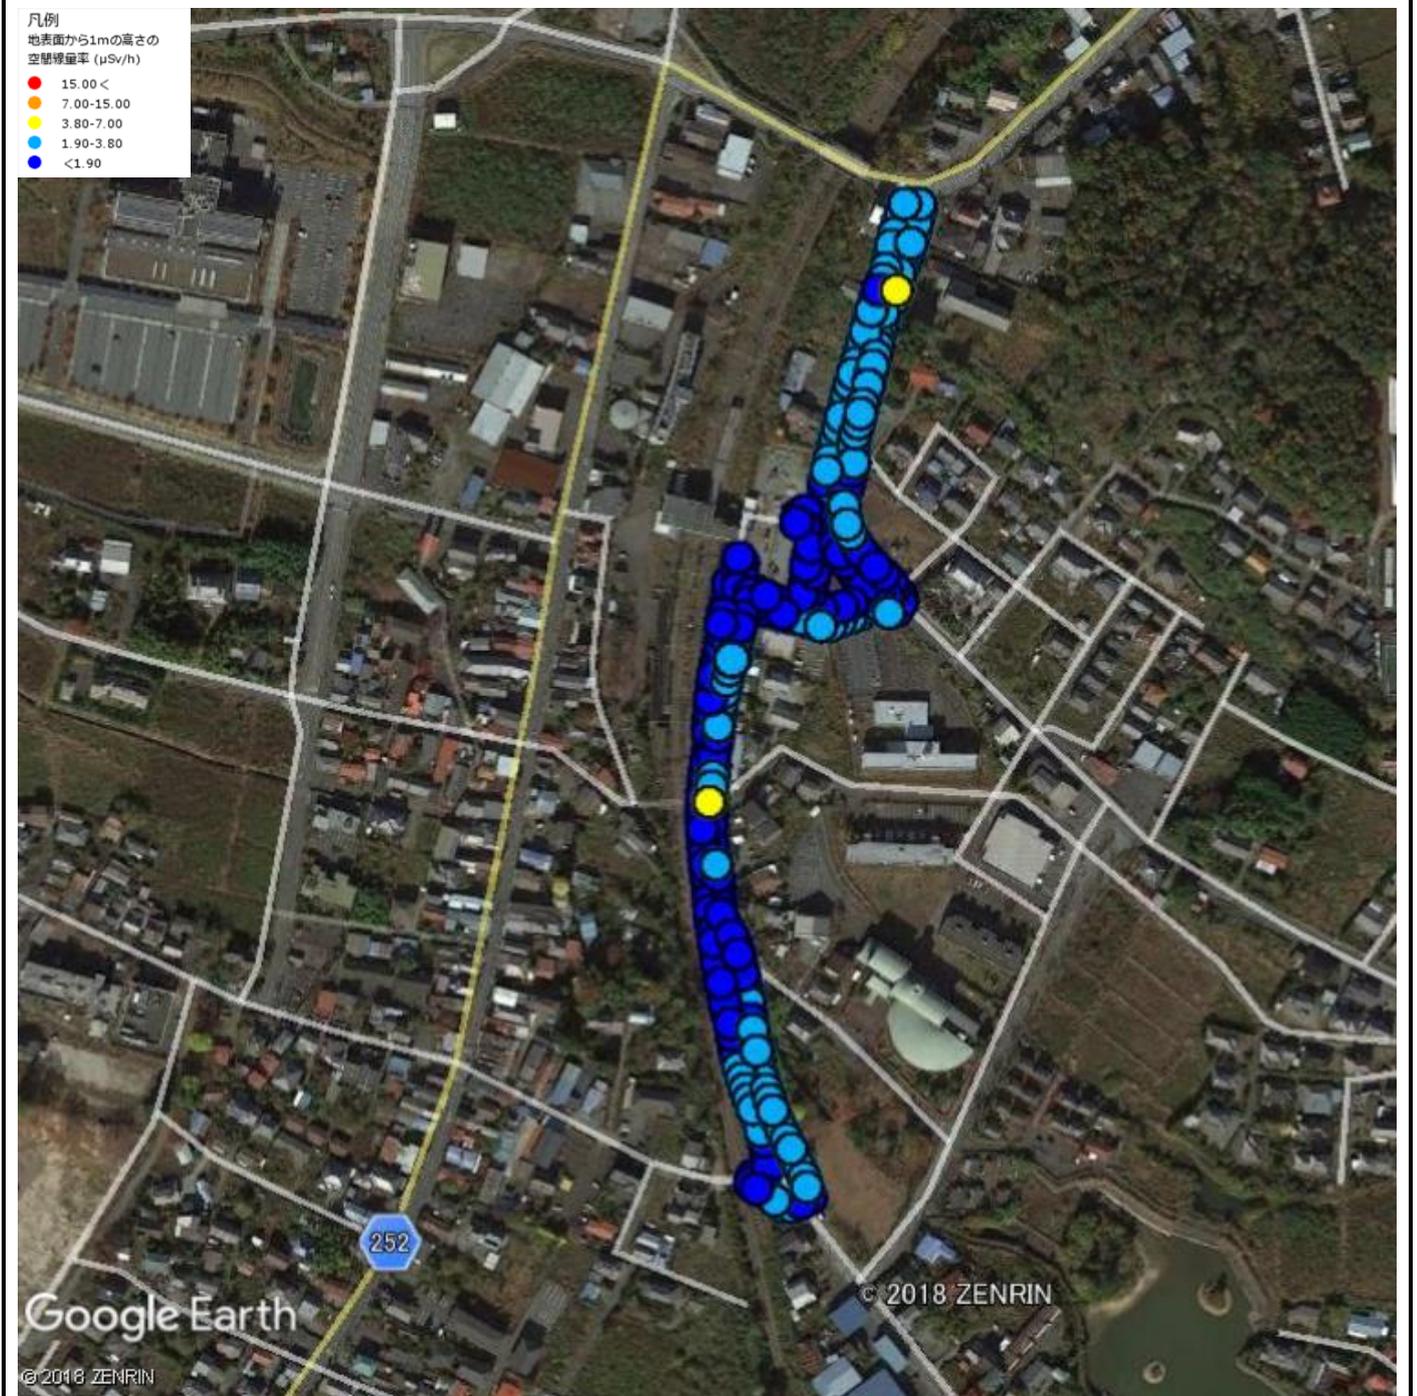
空間線量率測定結果 ①東口

大野駅東口方面 地上高1m

測定した高さ	空間線量率測定結果の最小値～最大値(μSv/h)	測定器
1m	0.636 ~ 3.963	HSF-1 (ホットスポットファインダー)

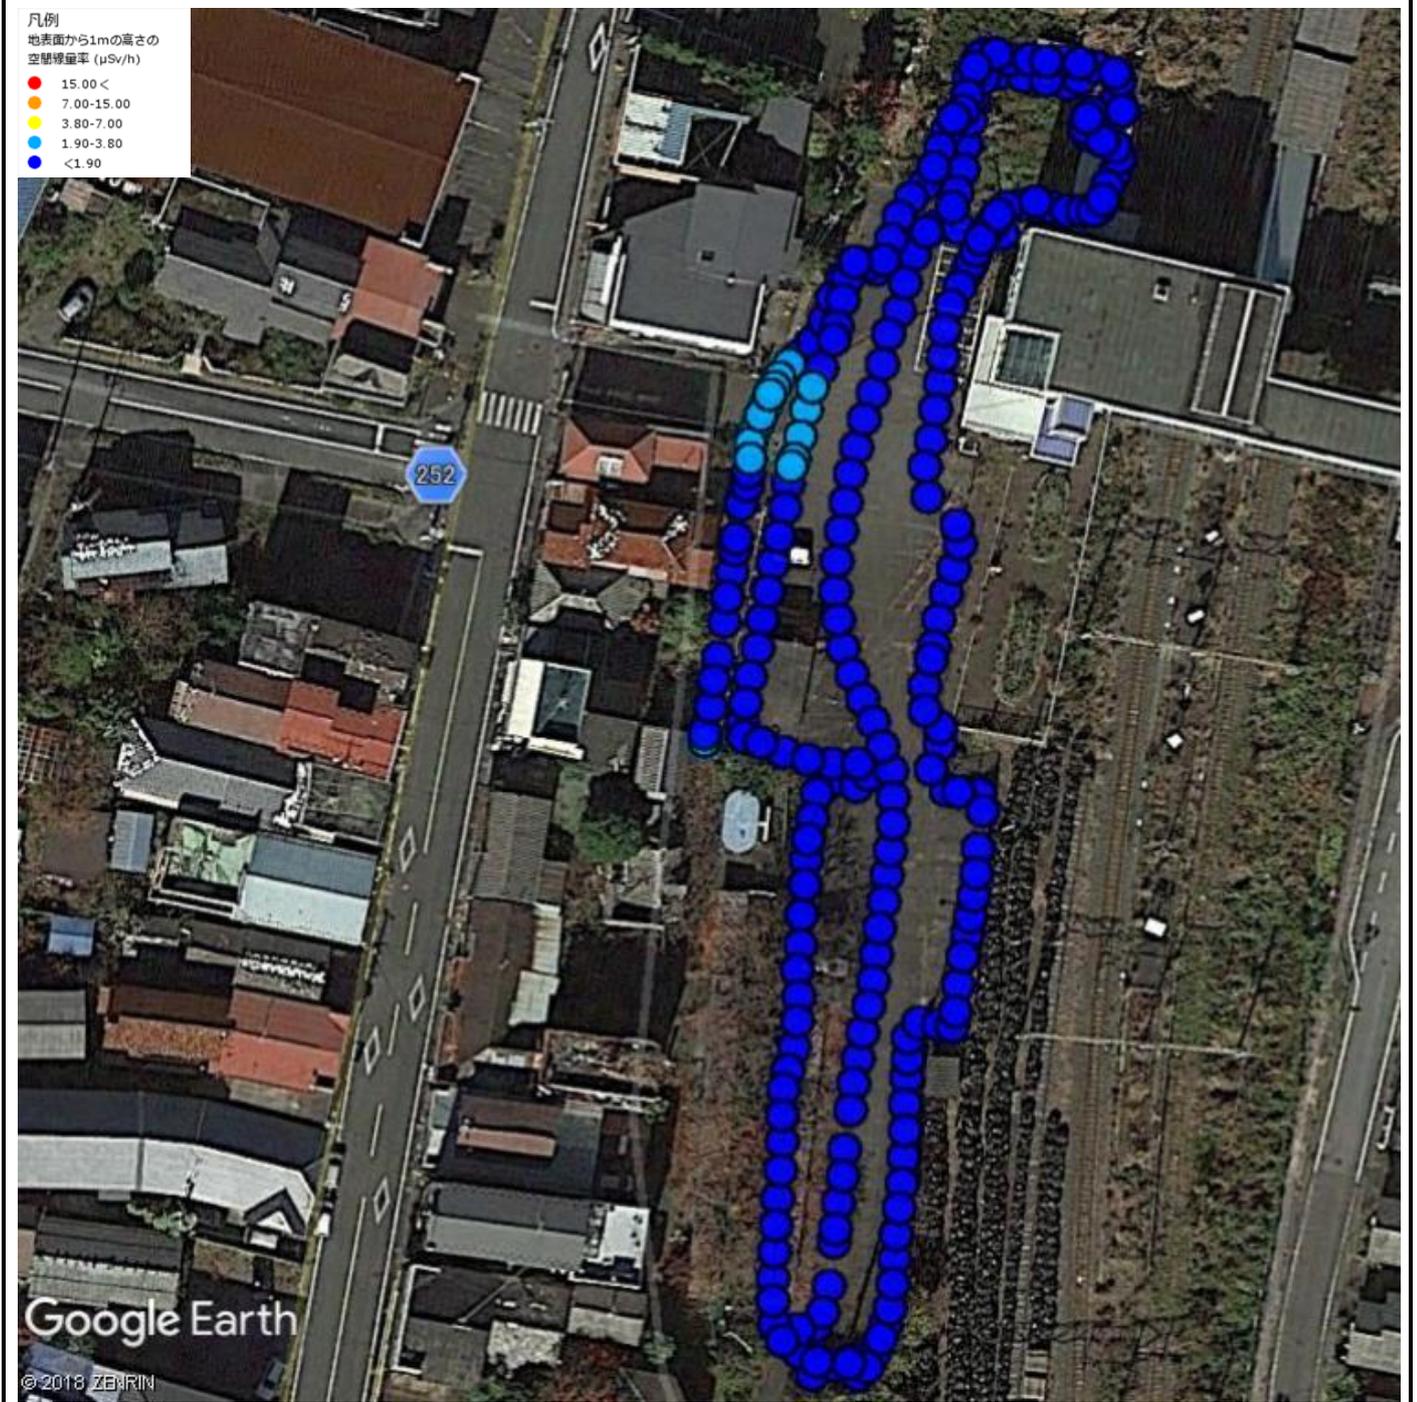
空間線量率測定結果 ②西口

大野駅西口駐車場 地上高1m

測定した高さ	空間線量率測定結果の最小値～最大値(μSv/h)	測定器
1m	0.454 ~ 3.099	HSF-1 (ホットスポットファインダー)

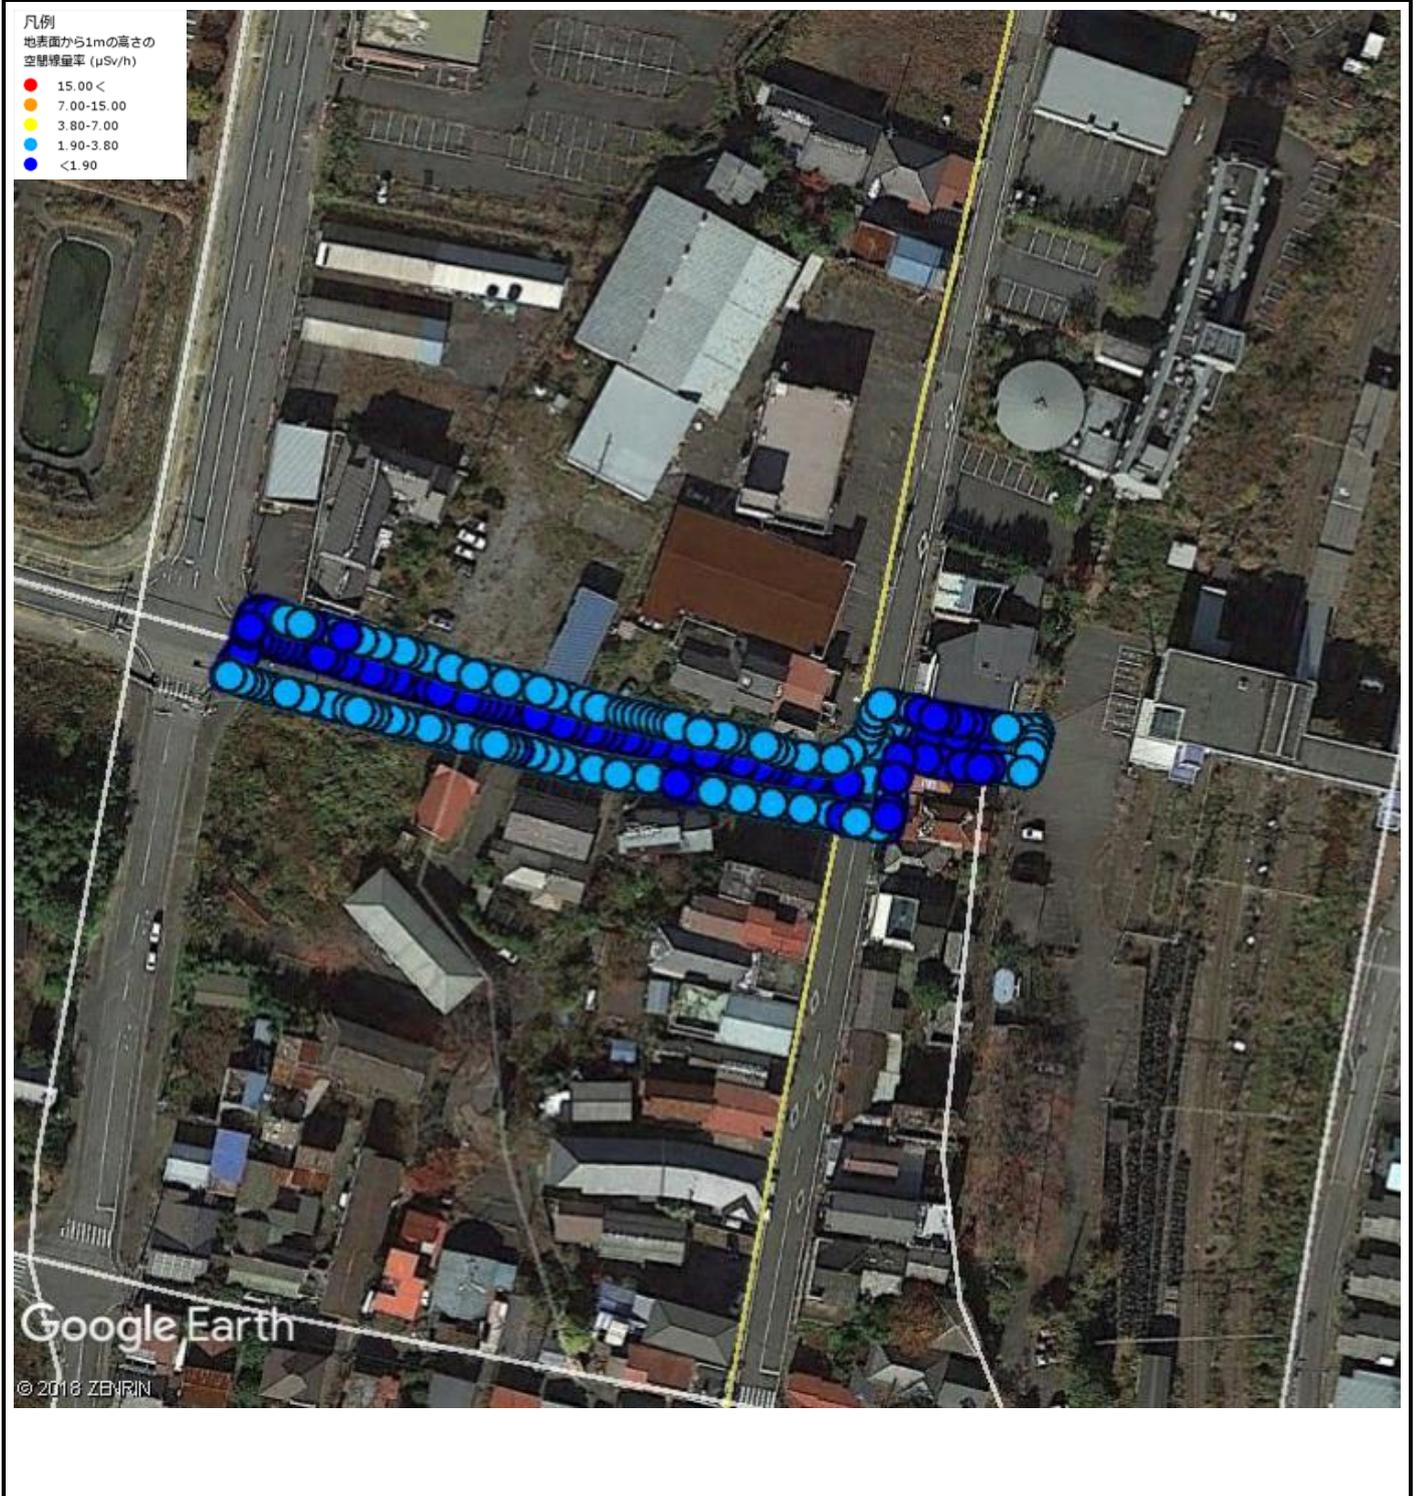
空間線量率測定結果 ③西口-病院

大野駅西口から大野病院南東ゲート間 地上高1m

測定した高さ	空間線量率測定結果の最小値～最大値(μSv/h)	測定器
1m	1.139 ~ 3.536	HSF-1 (ホットスポットファインダー)

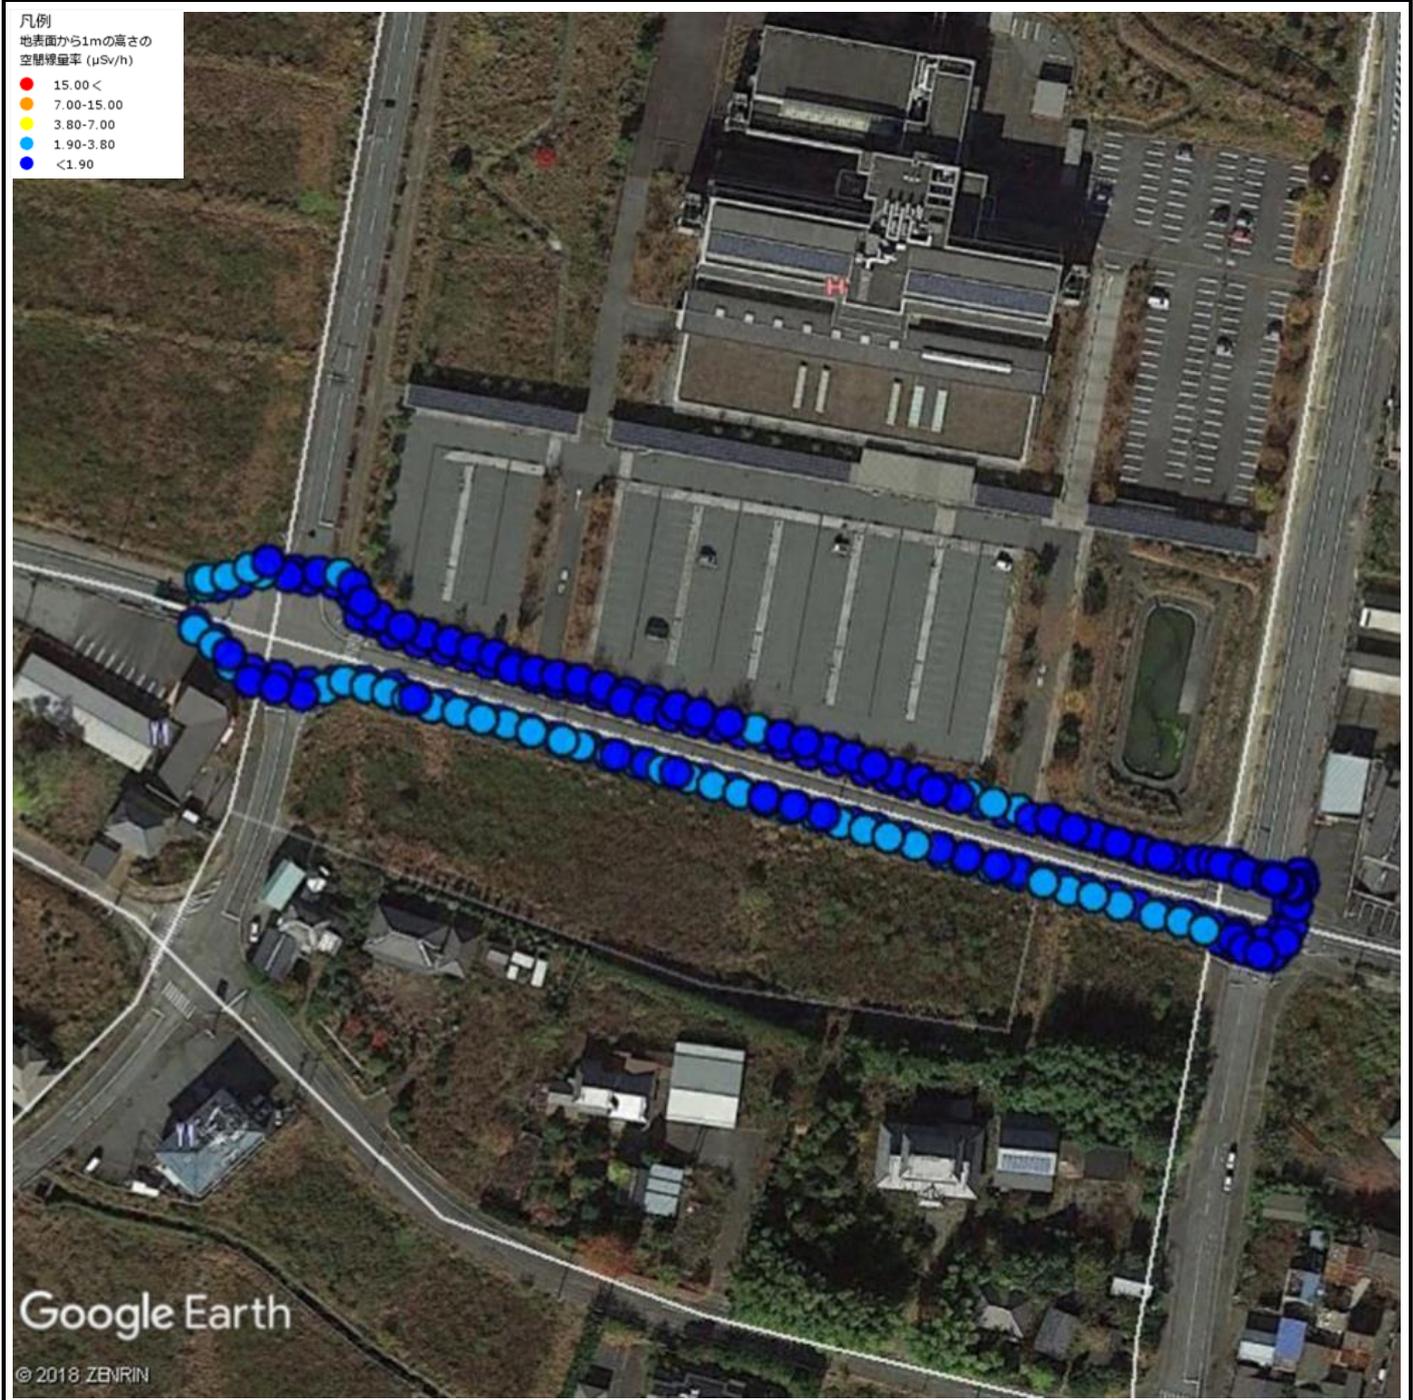
空間線量率測定結果 ④病院南

大野病院南歩道 地上高1m

測定した高さ	空間線量率測定結果の最小値～最大値(μSv/h)	測定器
1m	0.572 ~ 3.268	HSF-1 (ホットスポットファインダー)

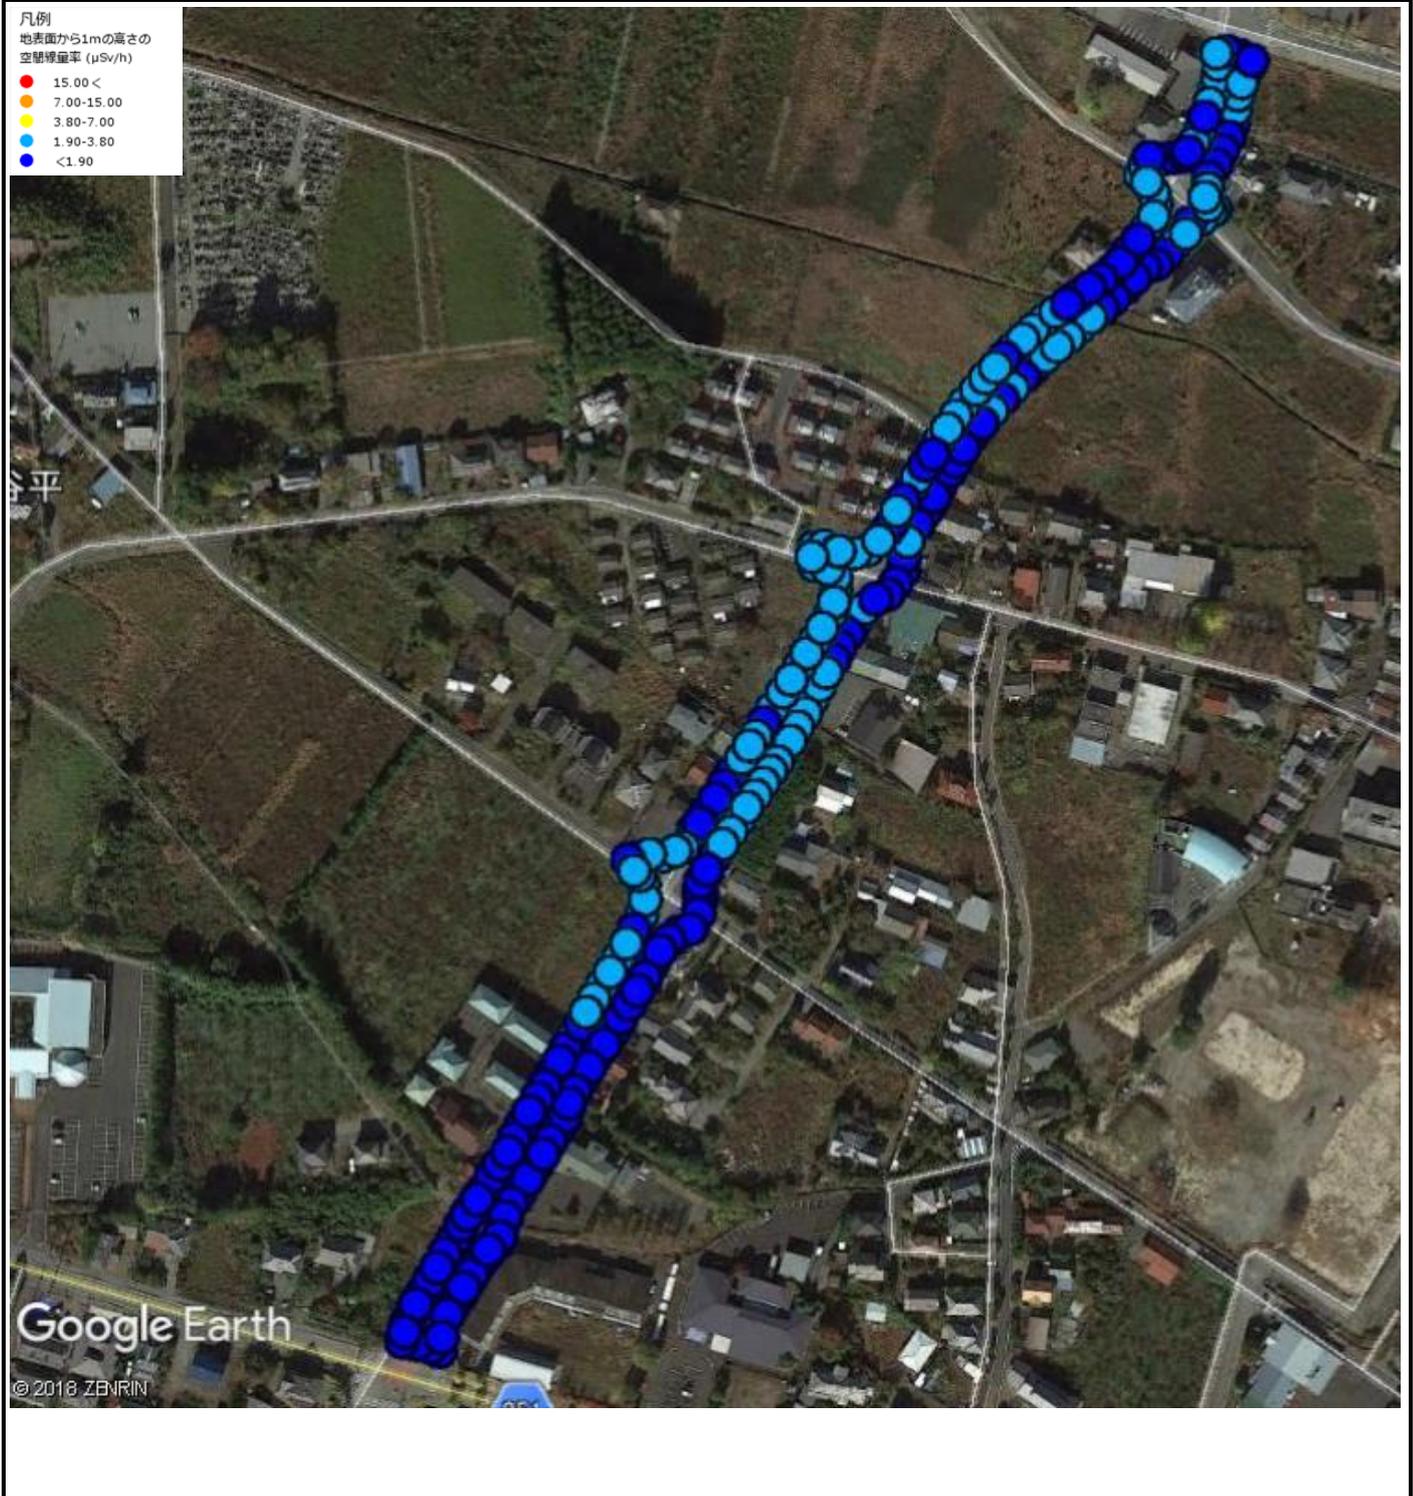
空間線量率測定結果 ⑤病院-保育所

大野病院南側道路 地上高1m

測定した高さ	空間線量率測定結果の最小値～最大値(μSv/h)	測定器
1m	0.516 ~ 3.256	HSF-1 (ホットスポットファインダー)

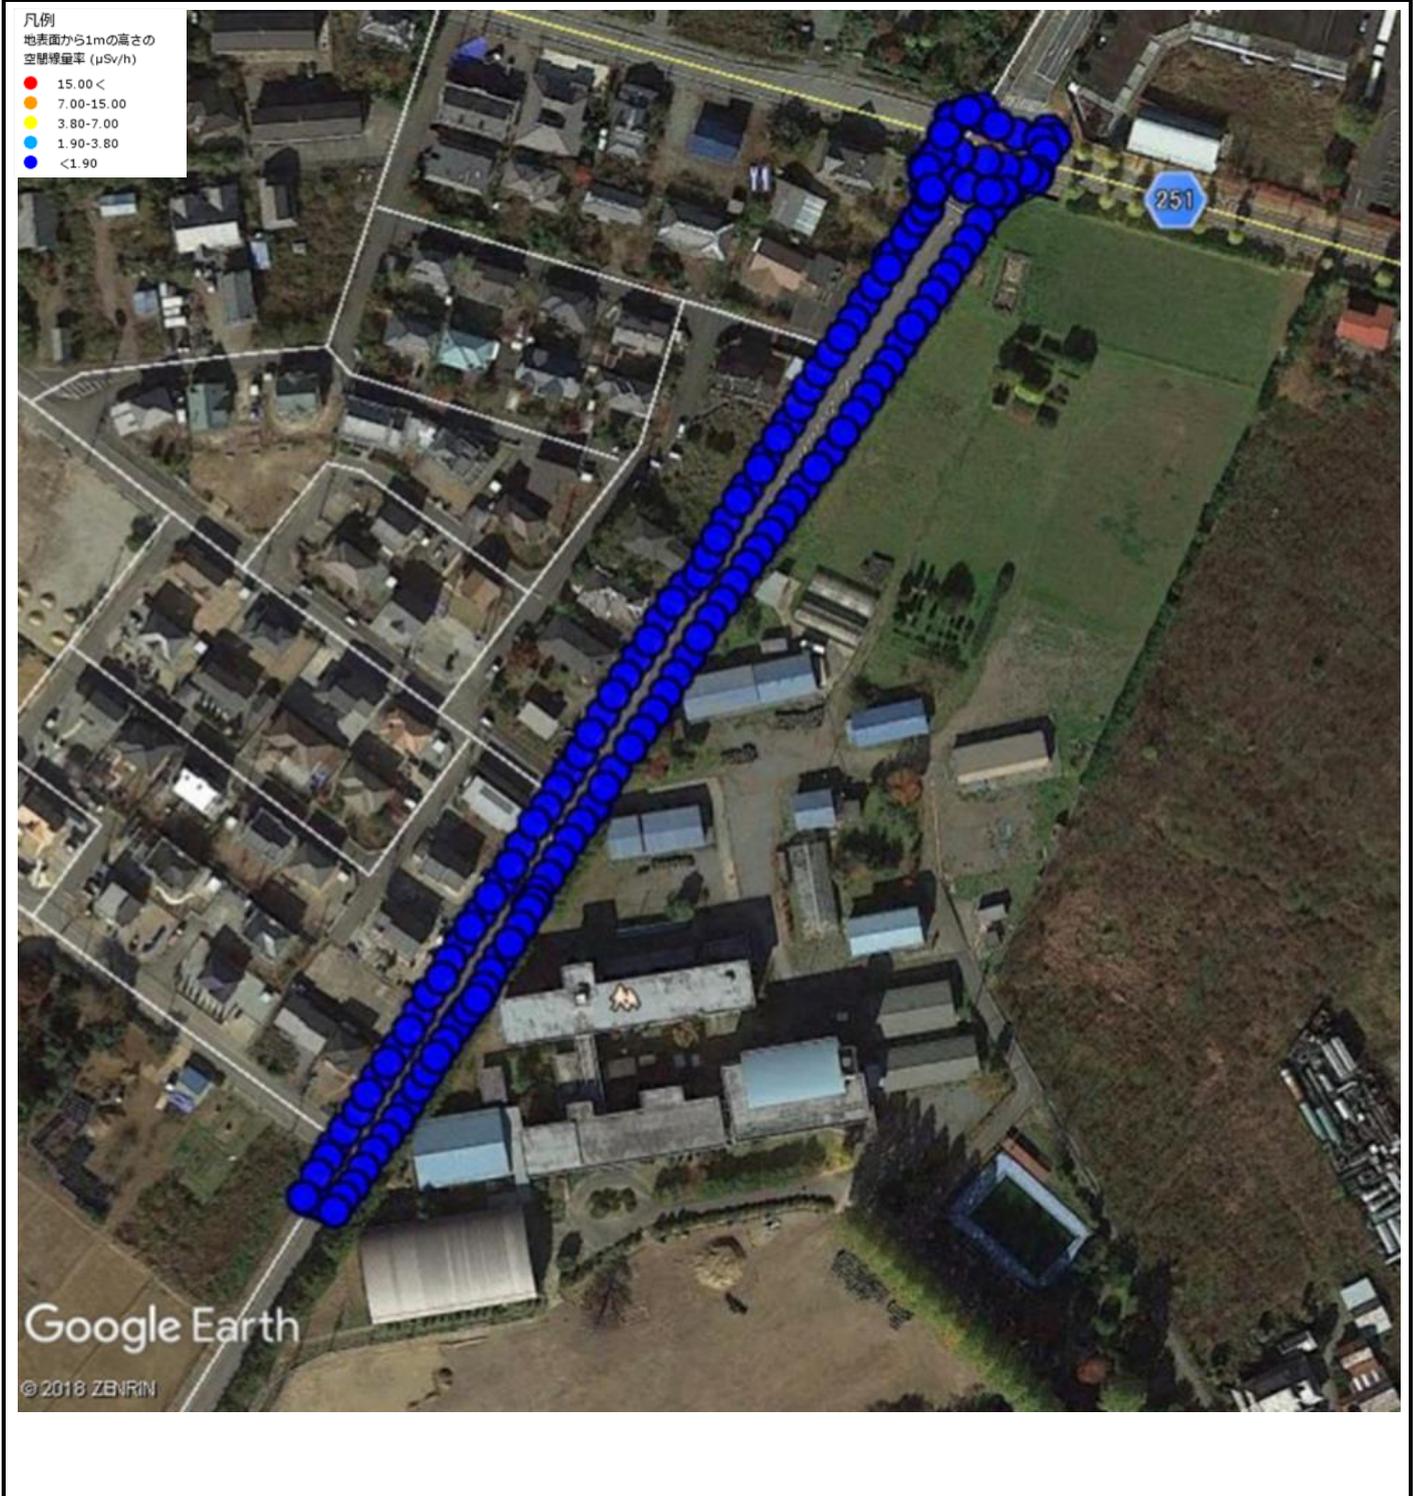
空間線量率測定結果 ⑥翔陽高校

翔陽高校ゲート前歩道 地上高1m

測定した高さ	空間線量率測定結果の最小値～最大値(μSv/h)	測定器
1m	0.251 ~ 3.078	HSF-1 (ホットスポットファインダー)

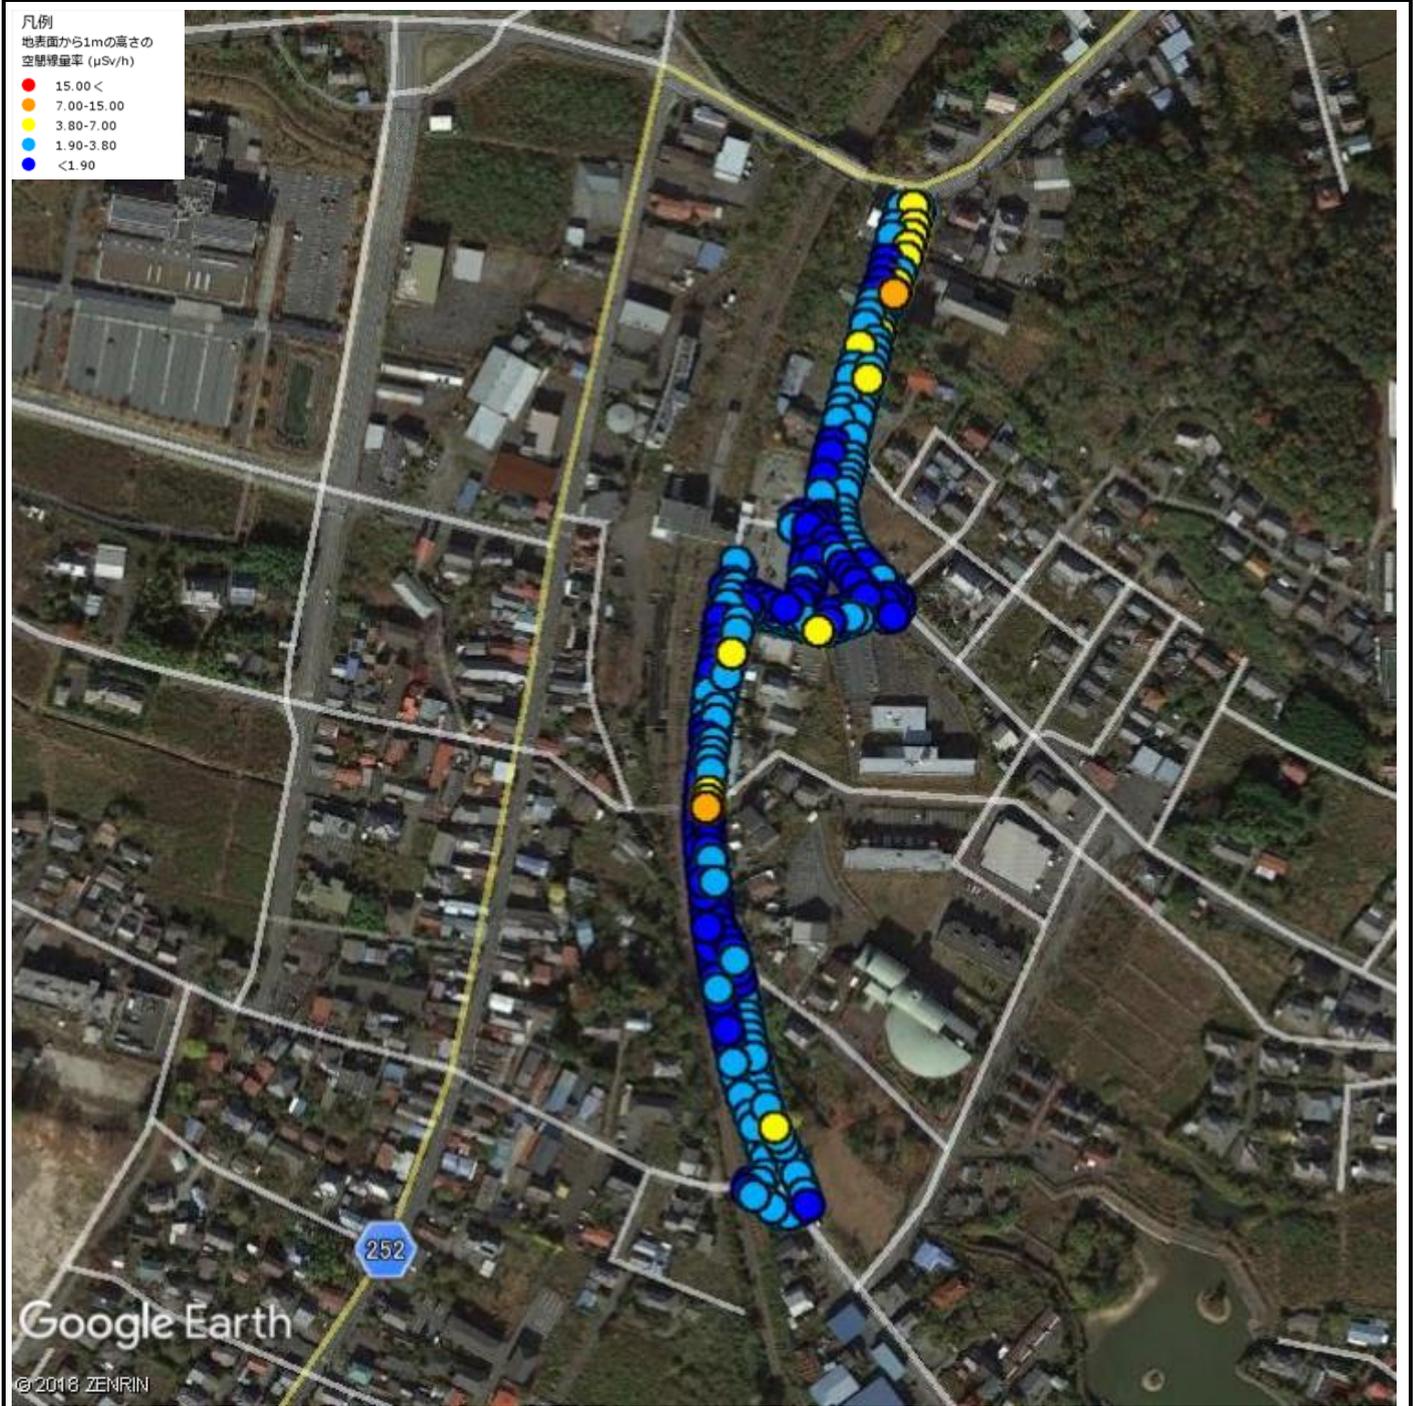
空間線量率測定結果 ①東口

大野駅東口方面 地上高10cm

測定した高さ	空間線量率測定結果の最小値～最大値(μSv/h)	測定器
10cm	0.617 ~ 10.371	HSF-1 (ホットスポットファインダー)

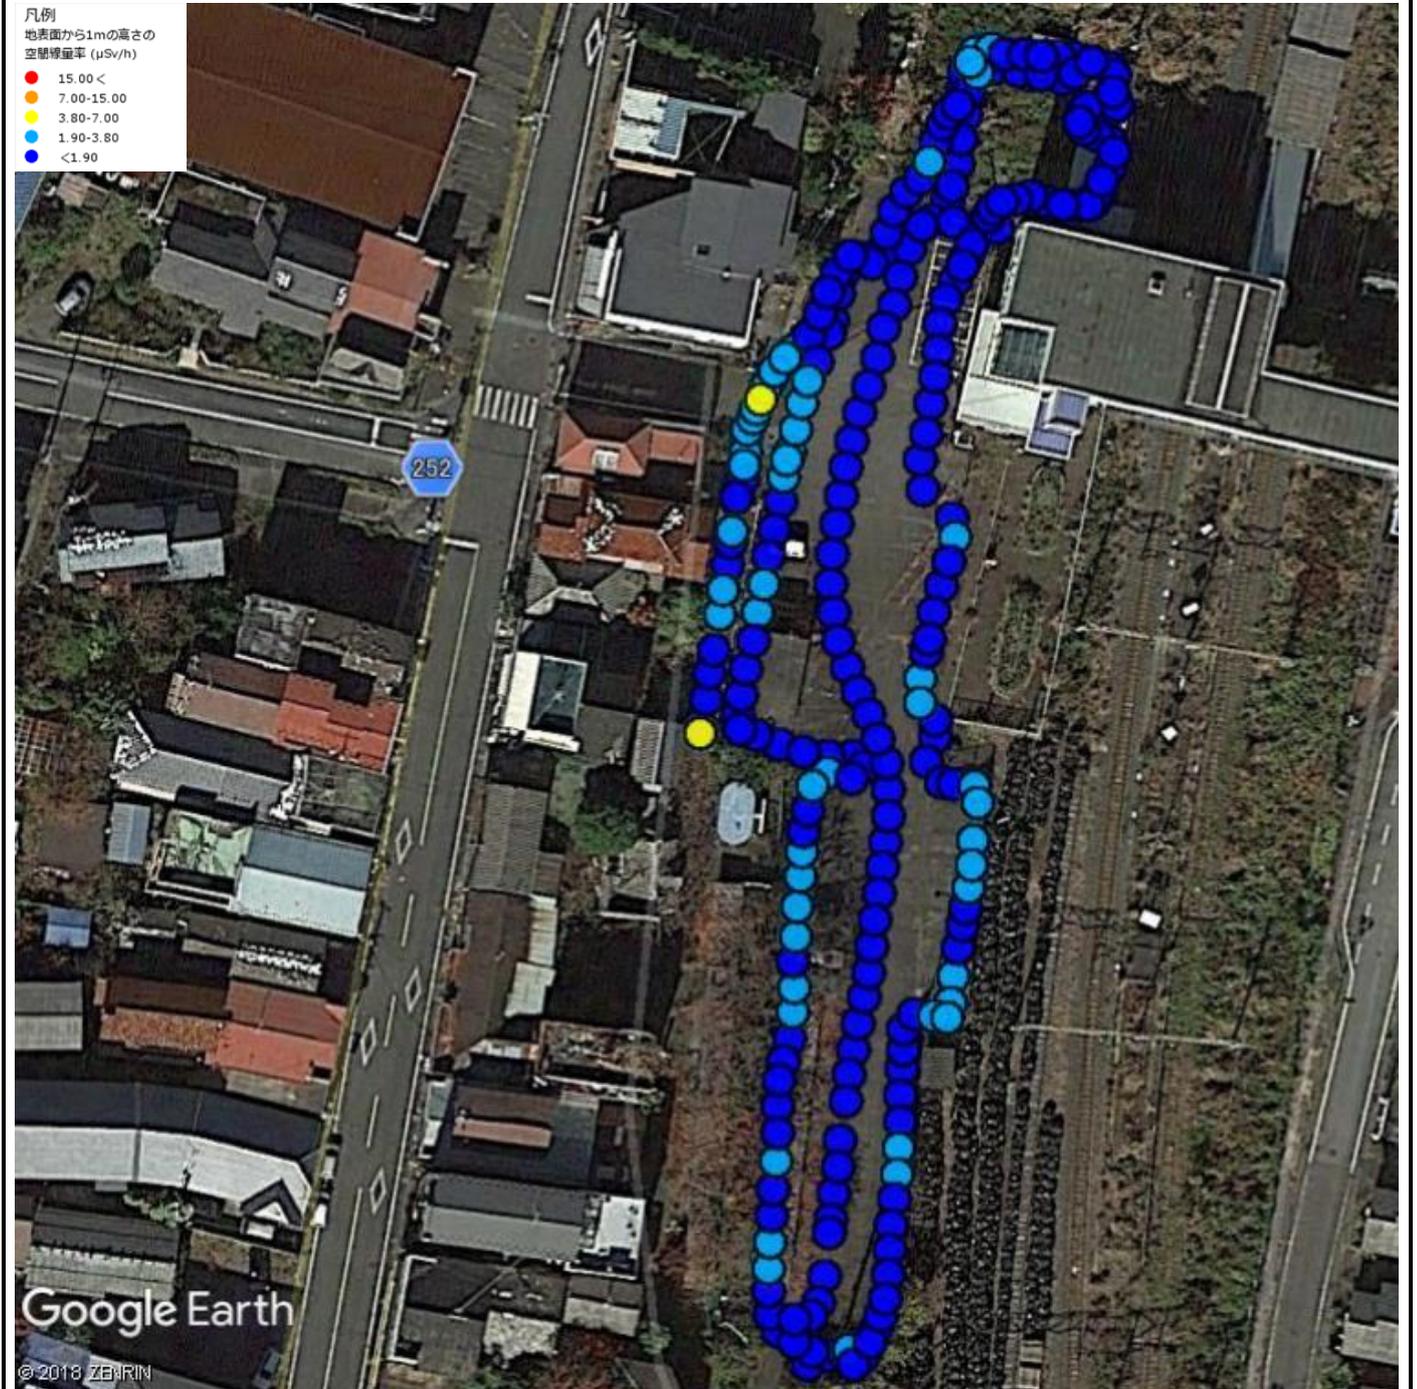
空間線量率測定結果 ②西口

大野駅西口駐車場 地上高10cm

測定した高さ	空間線量率測定結果の最小値～最大値(μSv/h)	測定器
10cm	0.461 ~ 4.606	HSF-1 (ホットスポットファインダー)

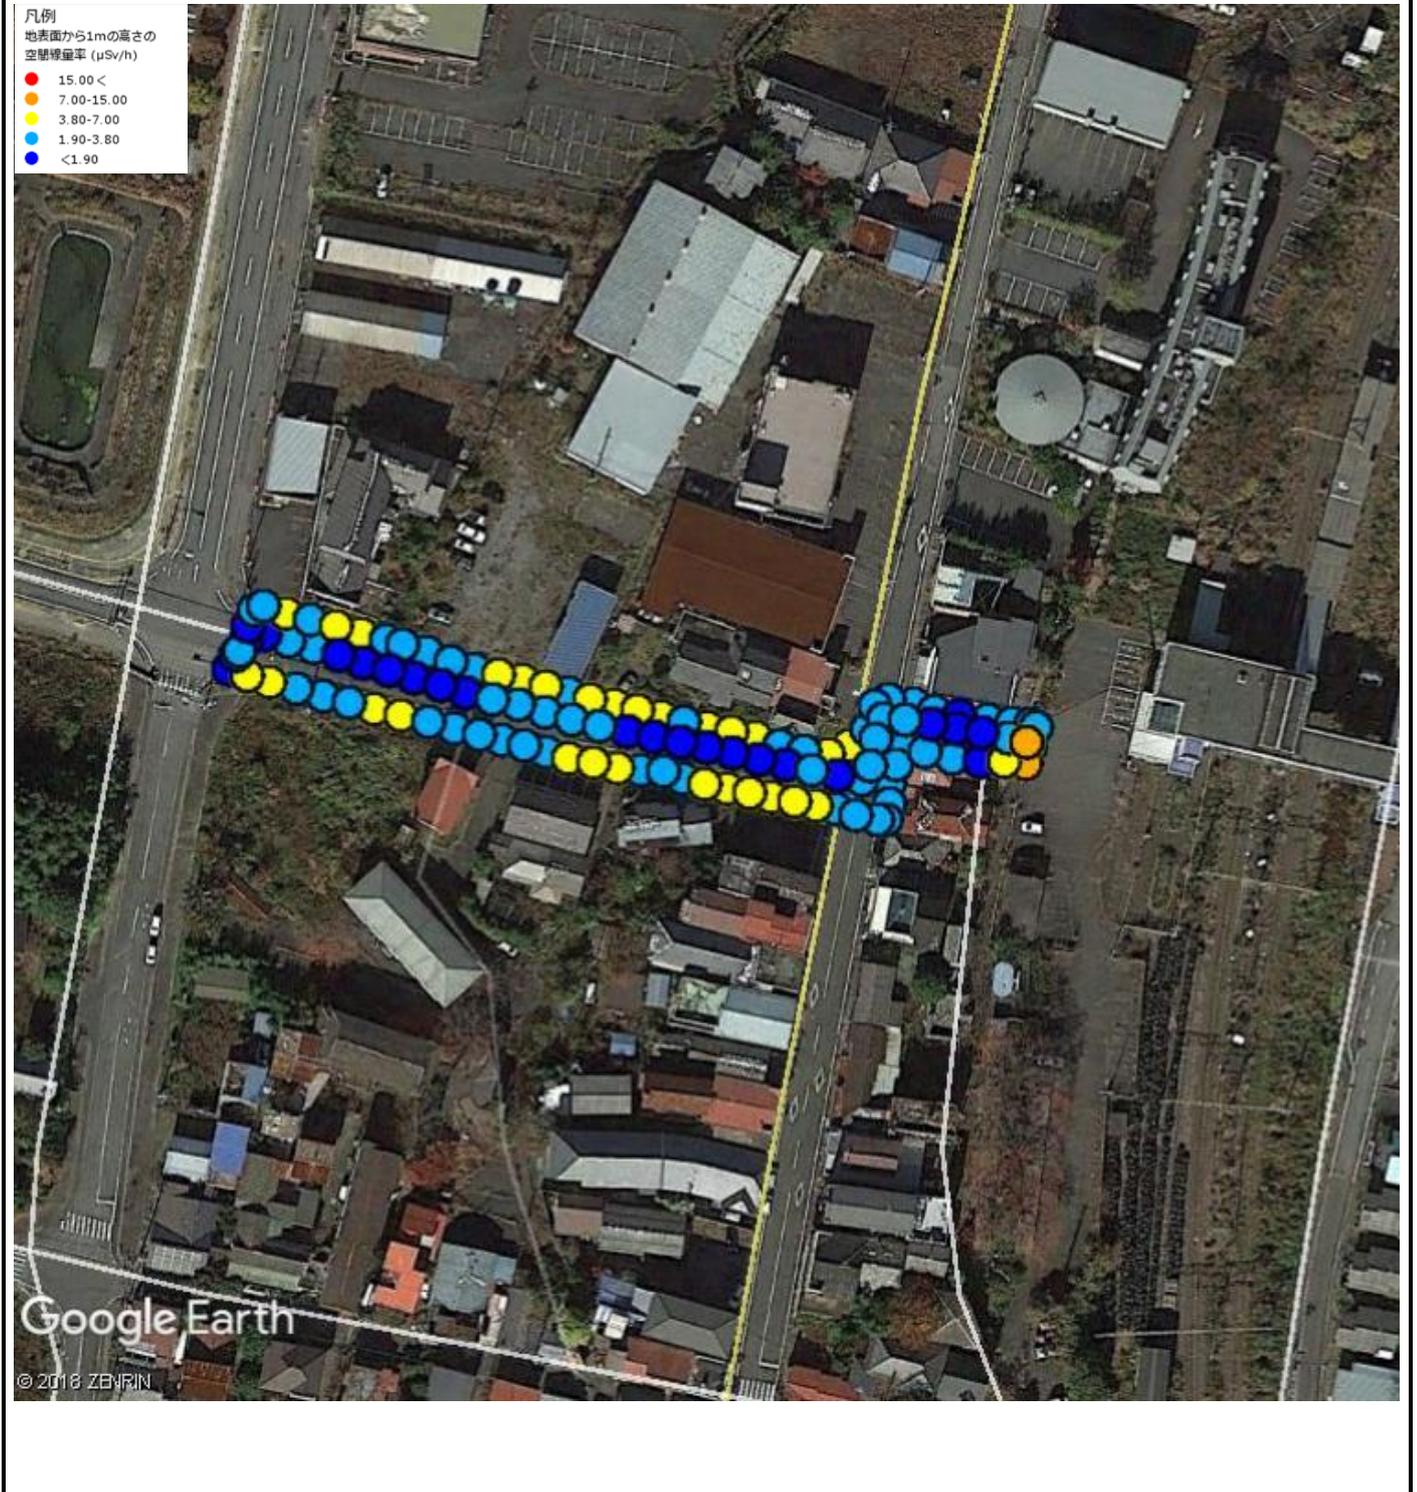
空間線量率測定結果 ③西口-病院

大野駅西口から大野病院南東ゲート間 地上高10cm

測定した高さ	空間線量率測定結果の最小値～最大値(μSv/h)	測定器
10cm	1.313 ~ 7.979	HSF-1 (ホットスポットファインダー)

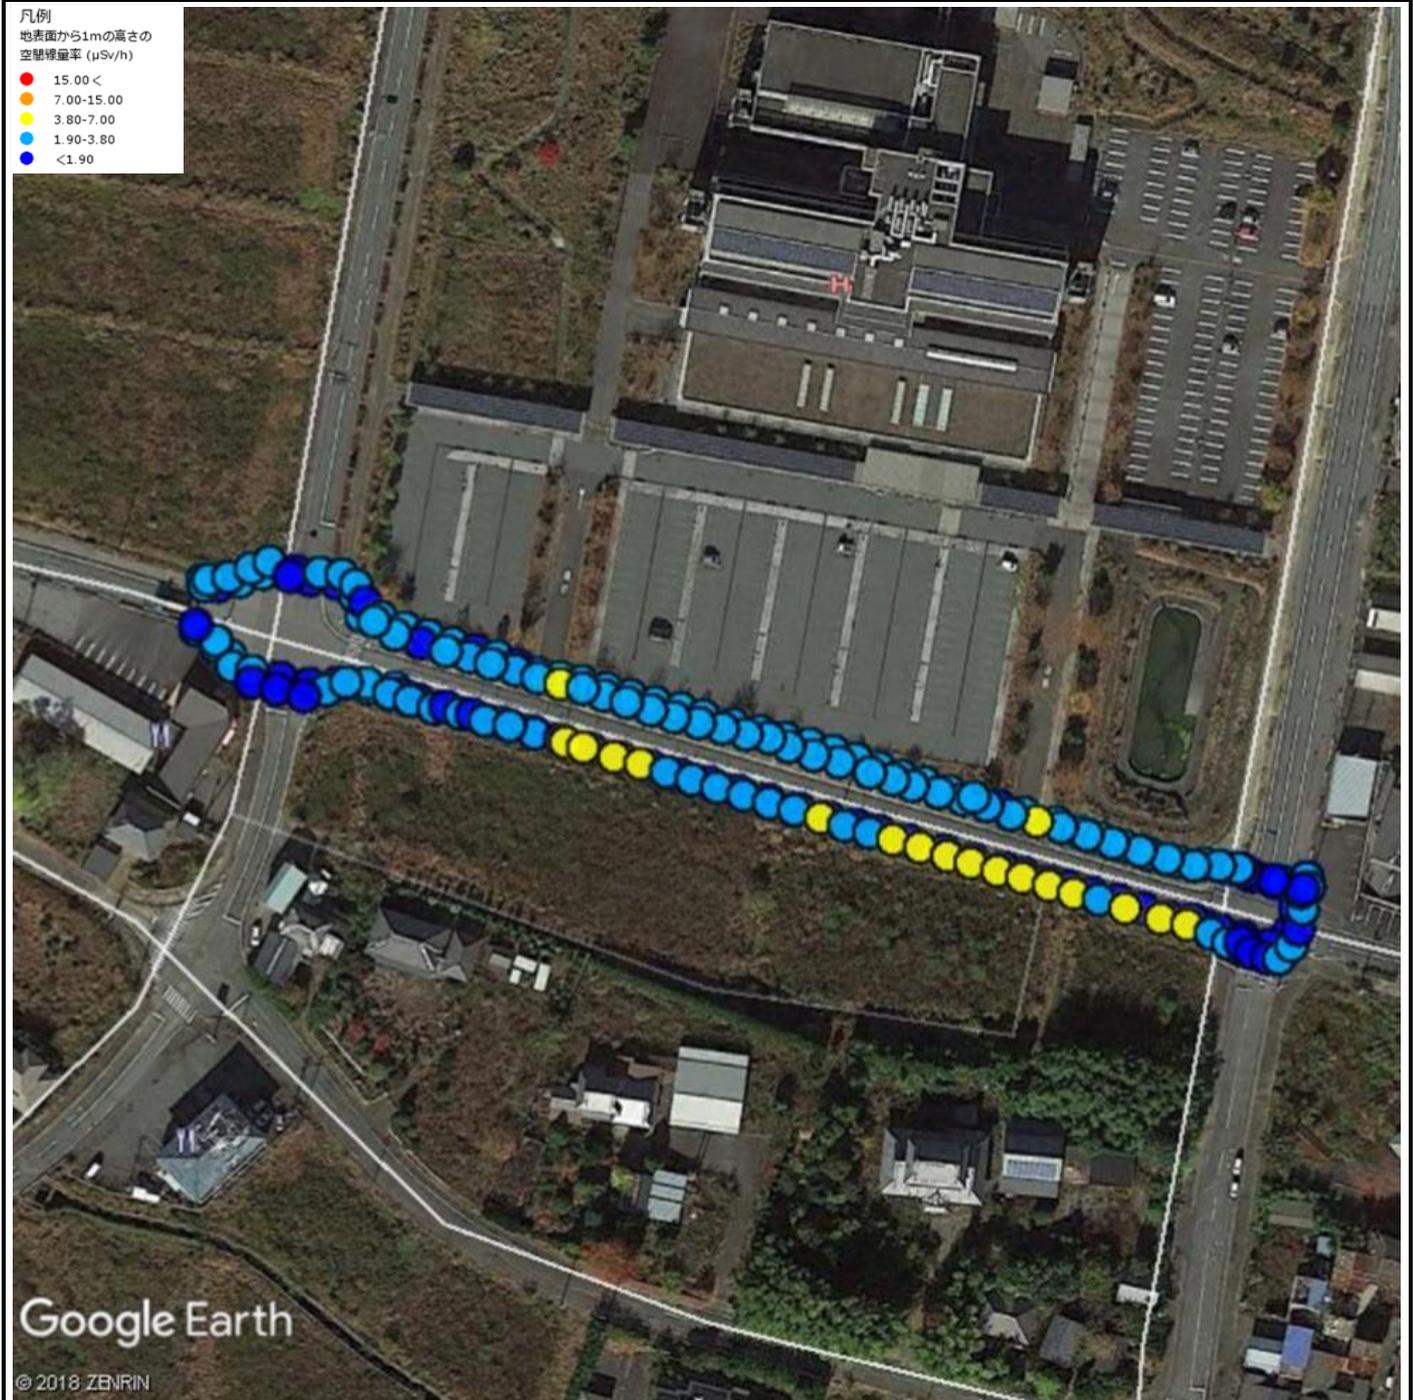
空間線量率測定結果 ④病院南

大野病院南歩道 地上高10cm

測定した高さ	空間線量率測定結果の最小値～最大値(μSv/h)	測定器
10cm	0.546 ~ 6.109	HSF-1 (ホットスポットファインダー)

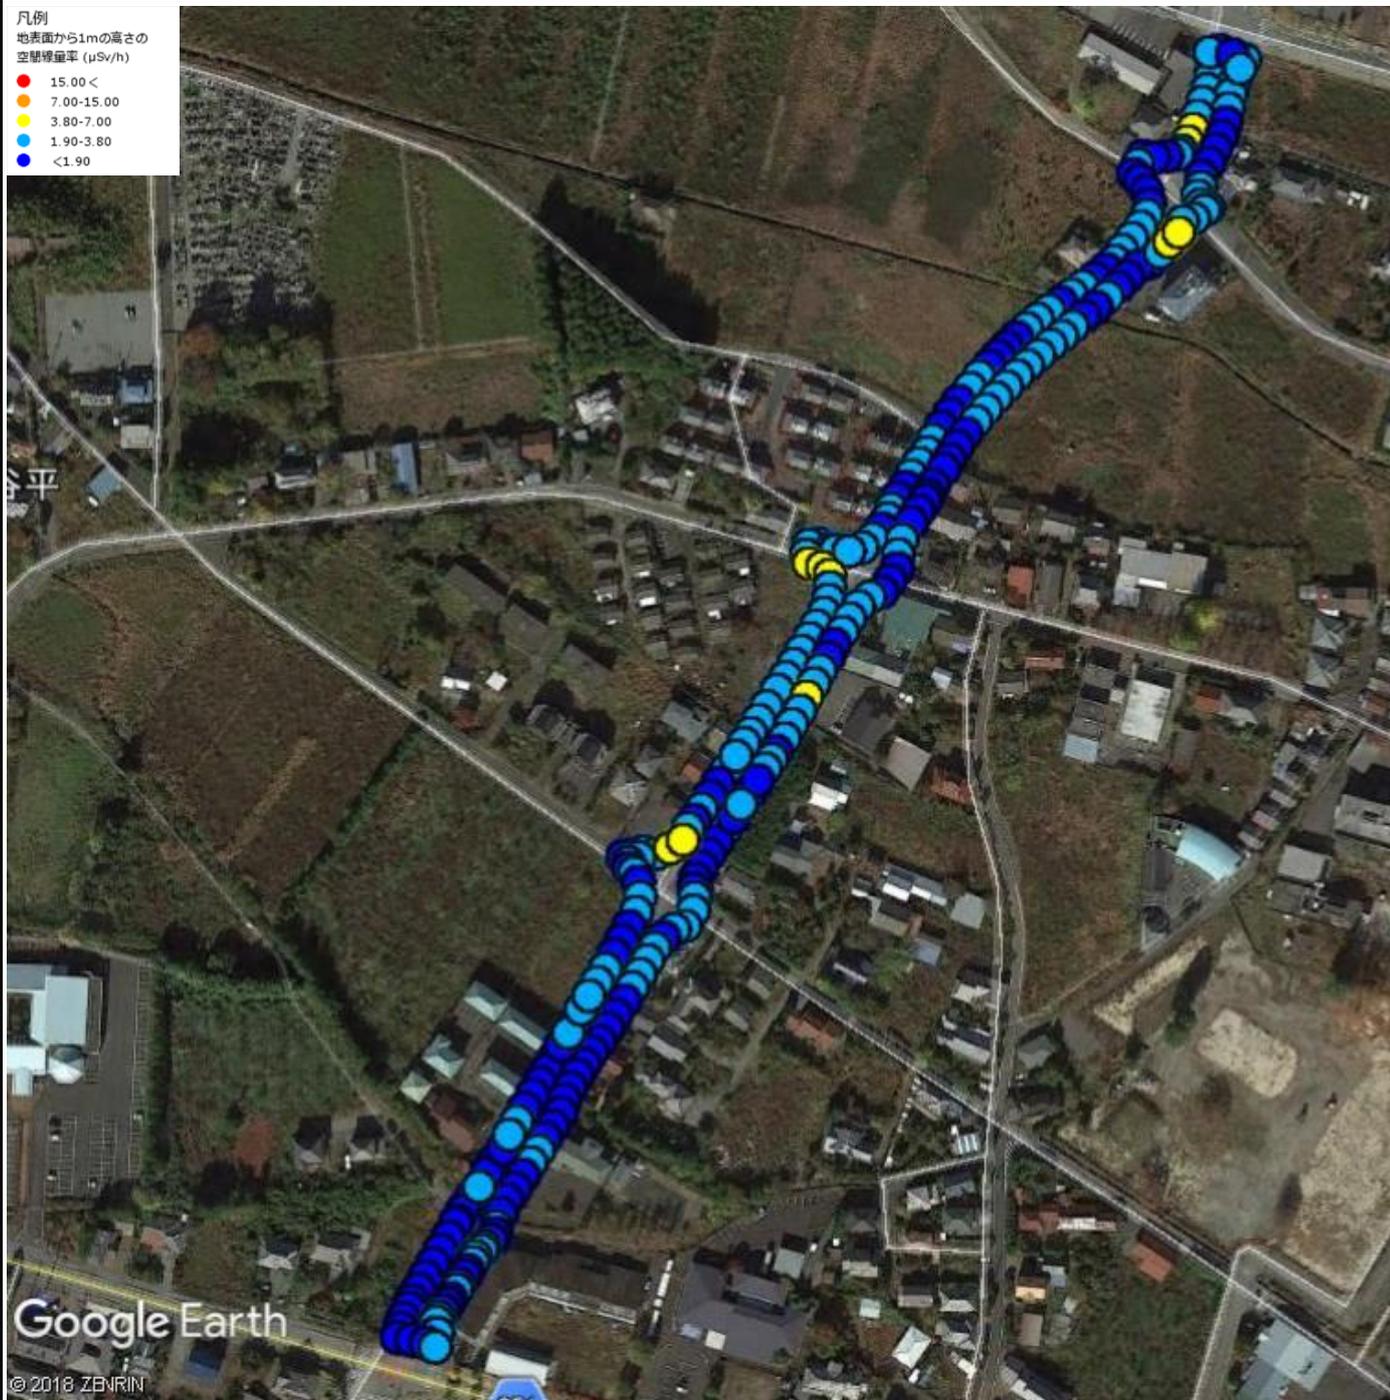
空間線量率測定結果 ⑤病院-保育所

大野病院南側道路 地上高10cm

測定した高さ	空間線量率測定結果の最小値～最大値(μSv/h)	測定器
10cm	0.384 ~ 5.816	HSF-1 (ホットスポットファインダー)
