第2回 大熊町除染検証委員会（大野駅周辺）

日 時 : 令和元年8月27日（火）13:30～

資料3 除染の状況および環境モニタリング結果

大熊町(大野駅周辺)における 除染等の状況について

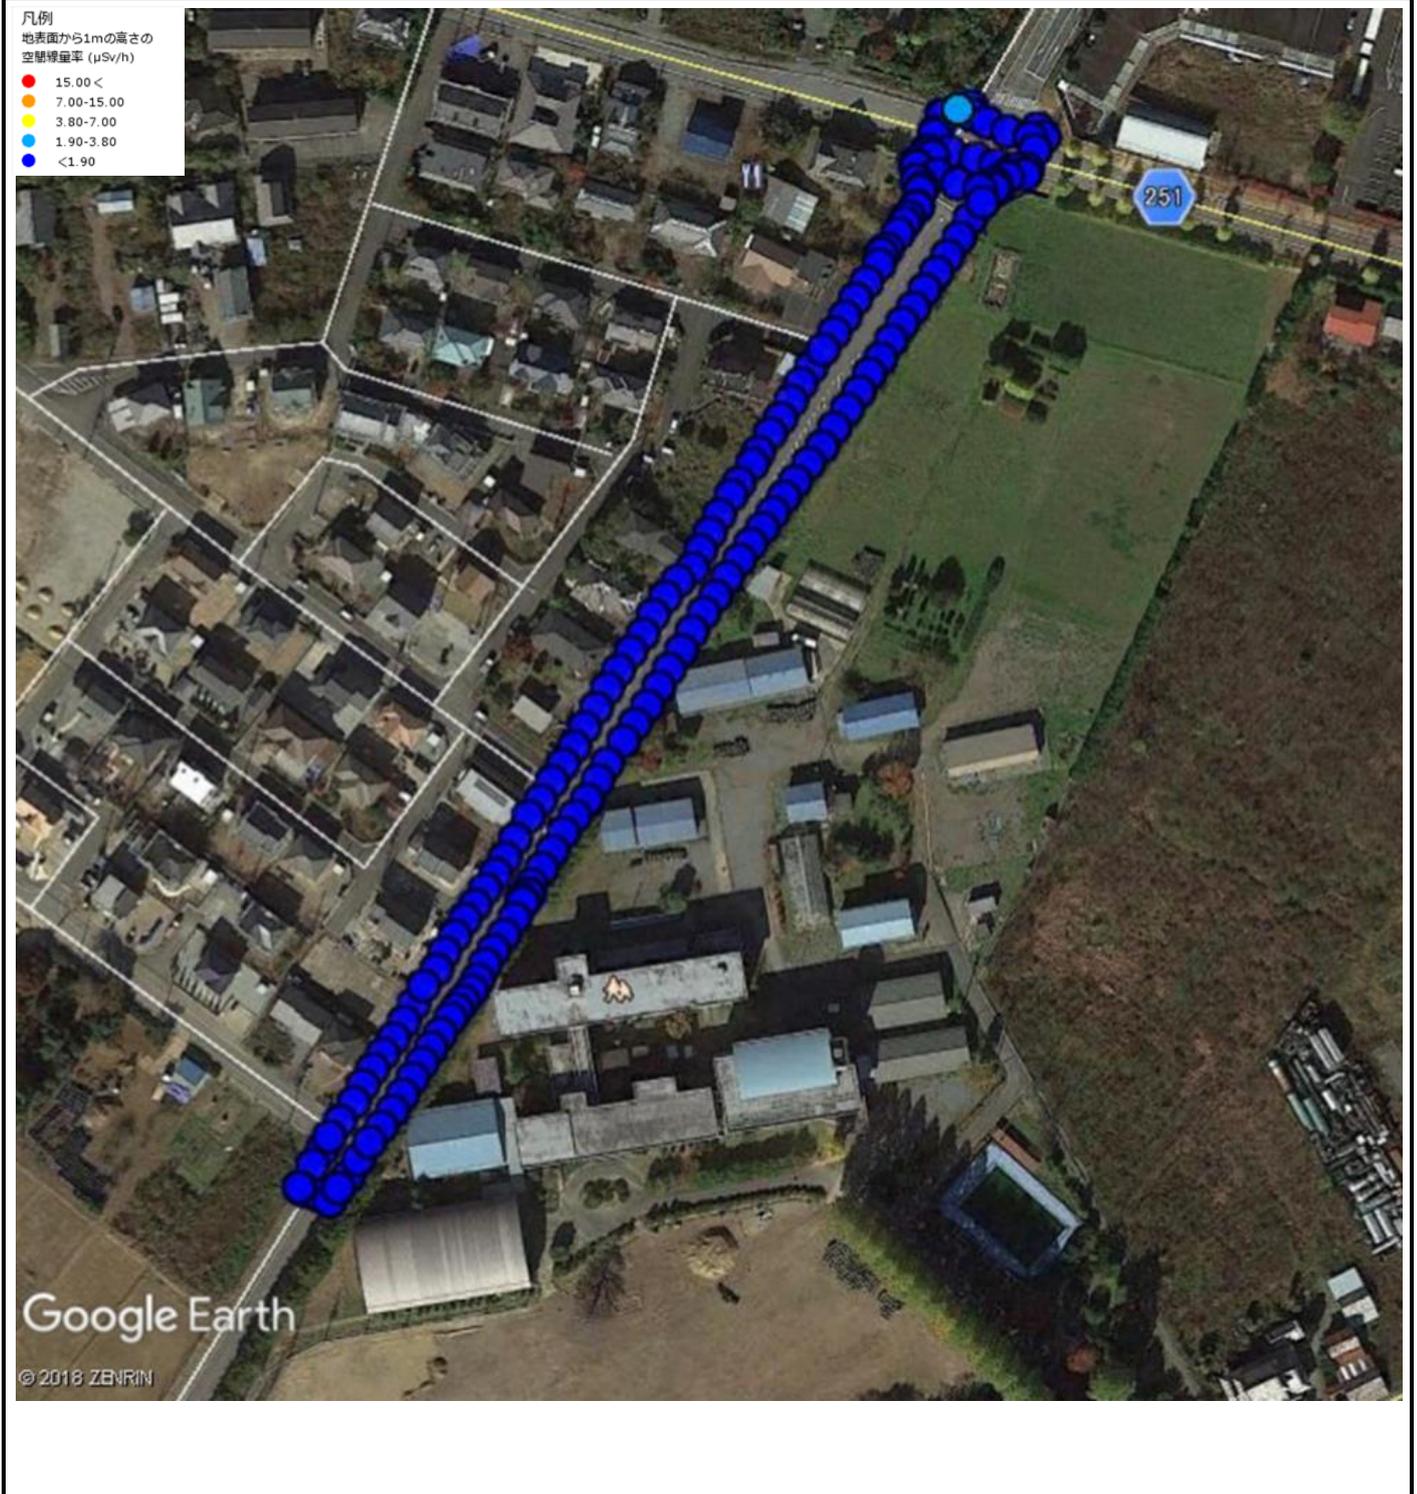
空間線量率測定結果 ⑥翔陽高校

翔陽高校ゲート前歩道 地上高10cm

測定した高さ	空間線量率測定結果の最小値～最大値(μSv/h)	測定器
10cm	0.321 ~ 2.498	HSF-1 (ホットスポットファインダー)

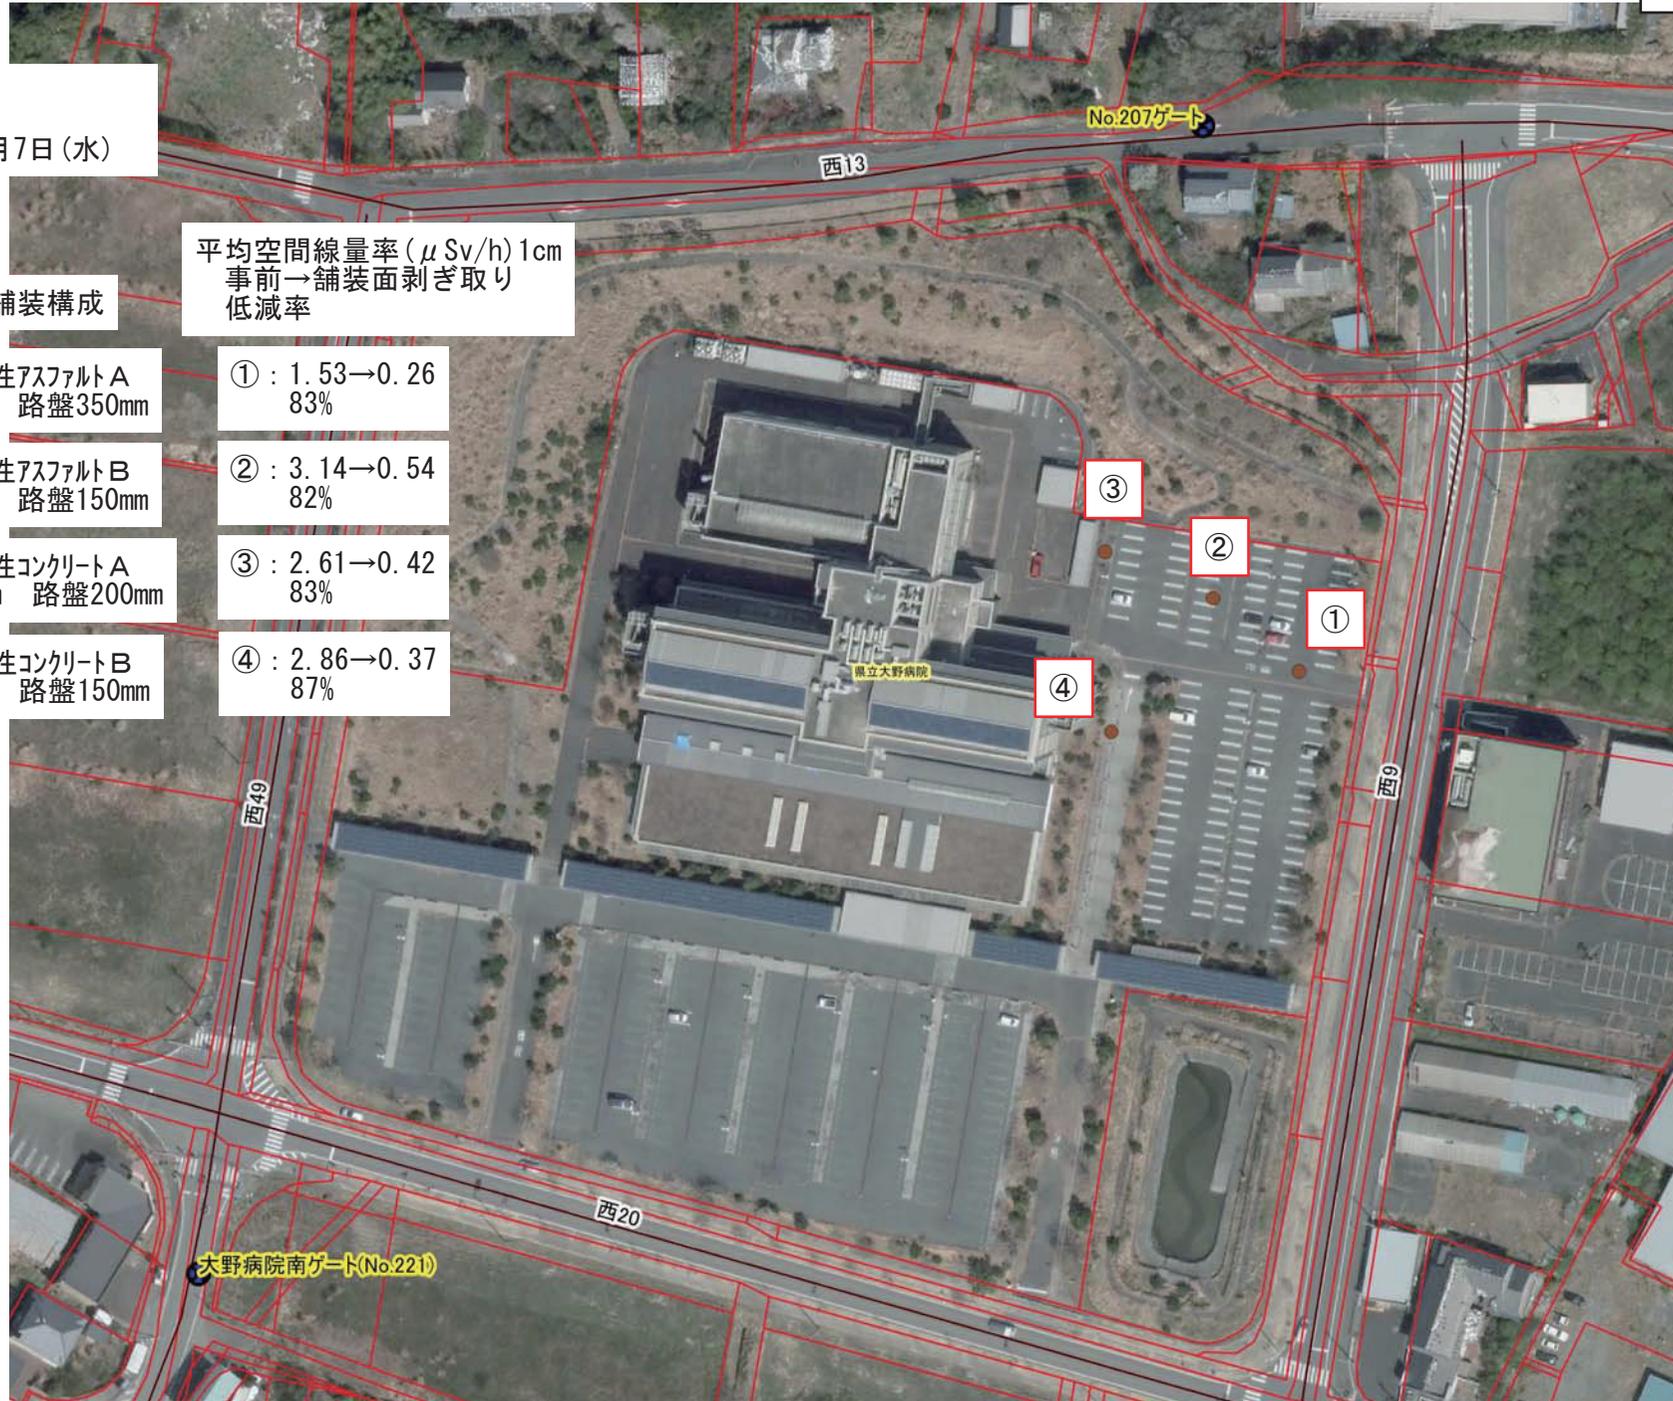
平均空間線量率($\mu\text{Sv/h}$)1cm
事前→舗装面剥ぎ取り
低減率

① : 透水性アスファルトA
表層50mm 路盤350mm

① : 1.53→0.26
83%

② : 透水性アスファルトB
表層50mm 路盤150mm

② : 3.14→0.54
82%

③ : 透水性コンクリートA
表層150mm 路盤200mm

③ : 2.61→0.42
83%

④ : 透水性コンクリートB
表層80mm 路盤150mm

④ : 2.86→0.37
87%

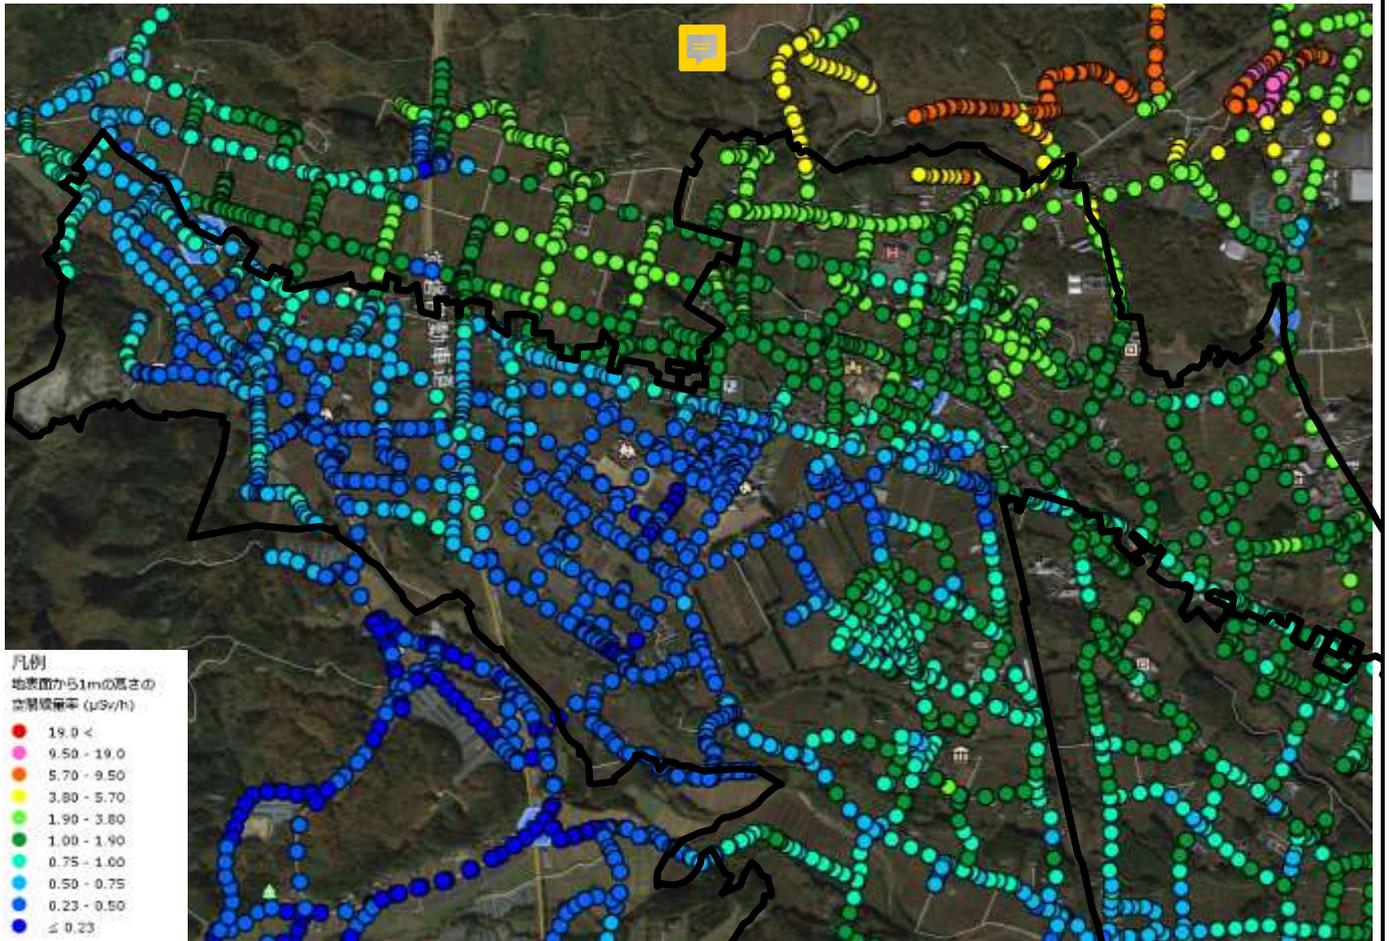
空間線量率測定結果

測定した高さ	空間線量率測定結果の最小値～最大値(μSv/h)	測定器
1m	0.101 ~ 11.99	HSF-1 (ホットスポットファインダー)
