## 第4回 大熊町除染検証委員会（大野駅周辺）

日 時 : 令和2年2月20日（木）13:00～

# 大熊町(下野上・野上地区)における 除染等の状況について

## 大熊町除染検証委員会（大野駅周辺）における検証結果

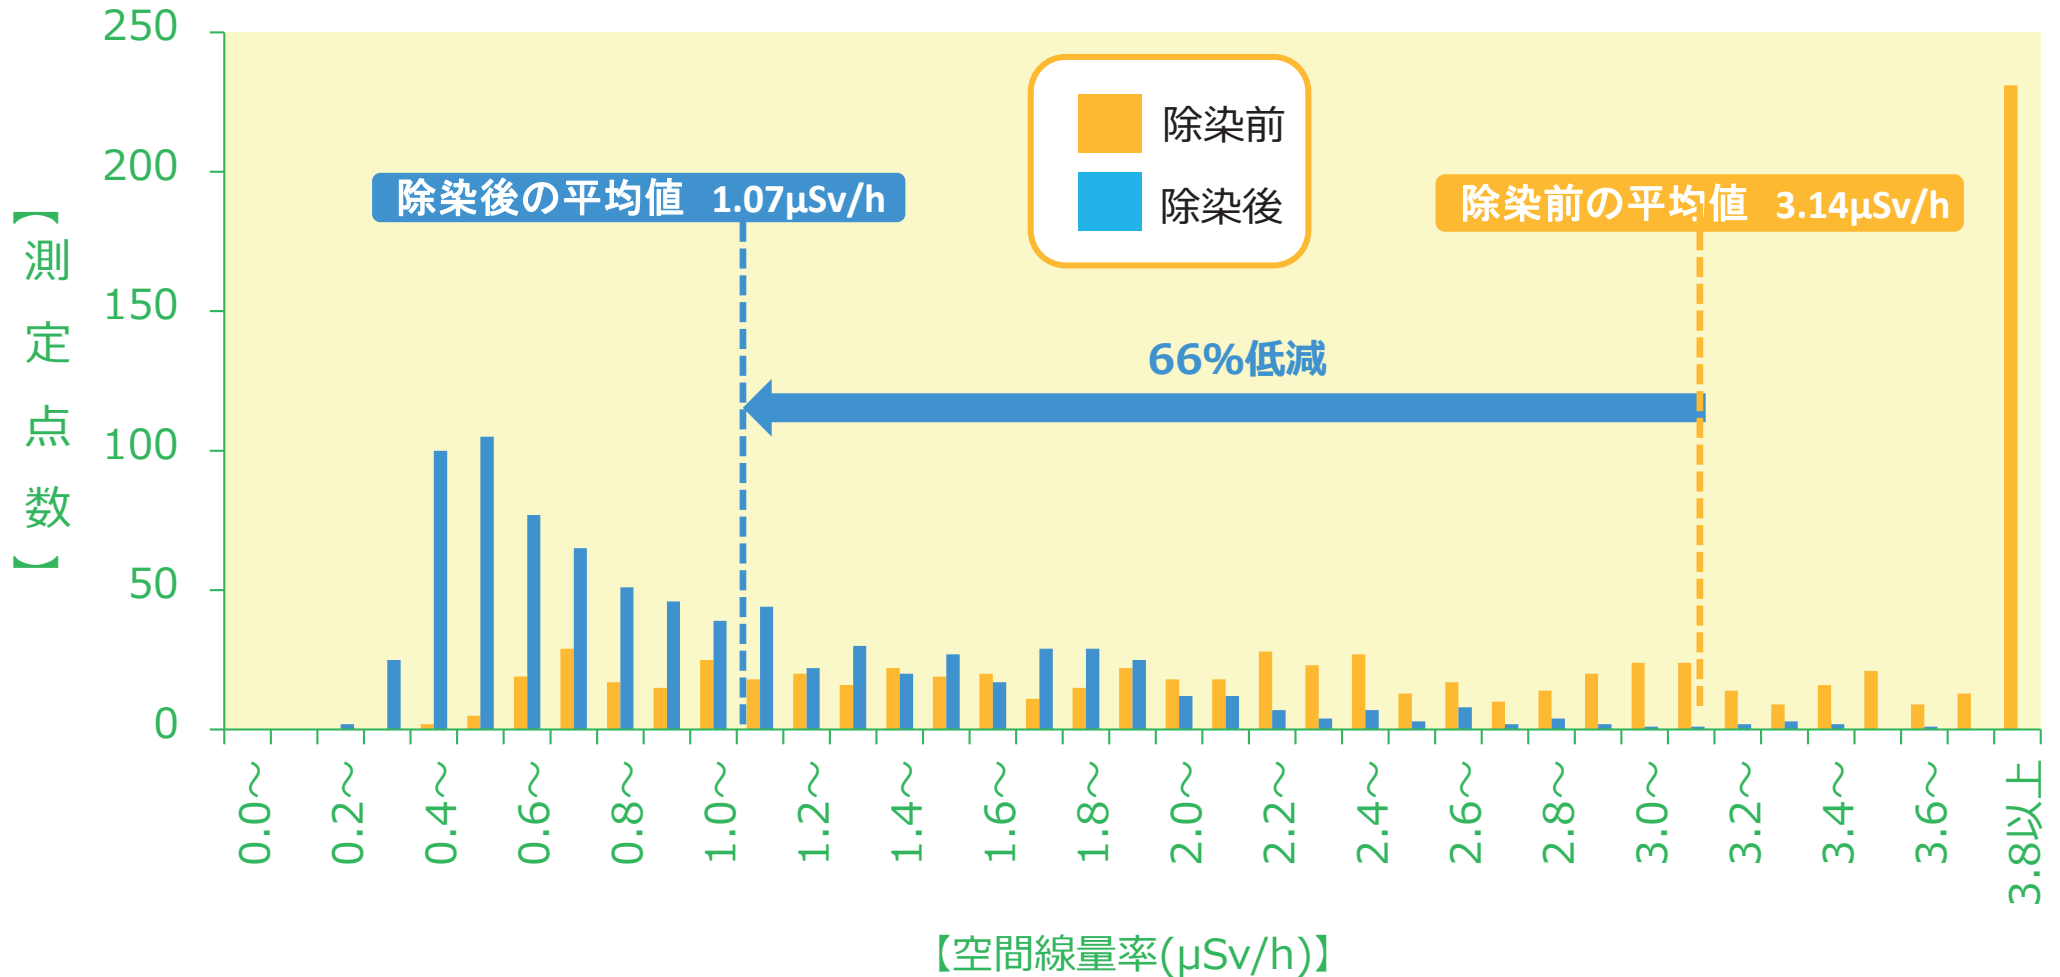
# (11) 避難指示解除区域における除染の効果 (線量ヒストグラム)

【空間線量率100 cm (n=824)】

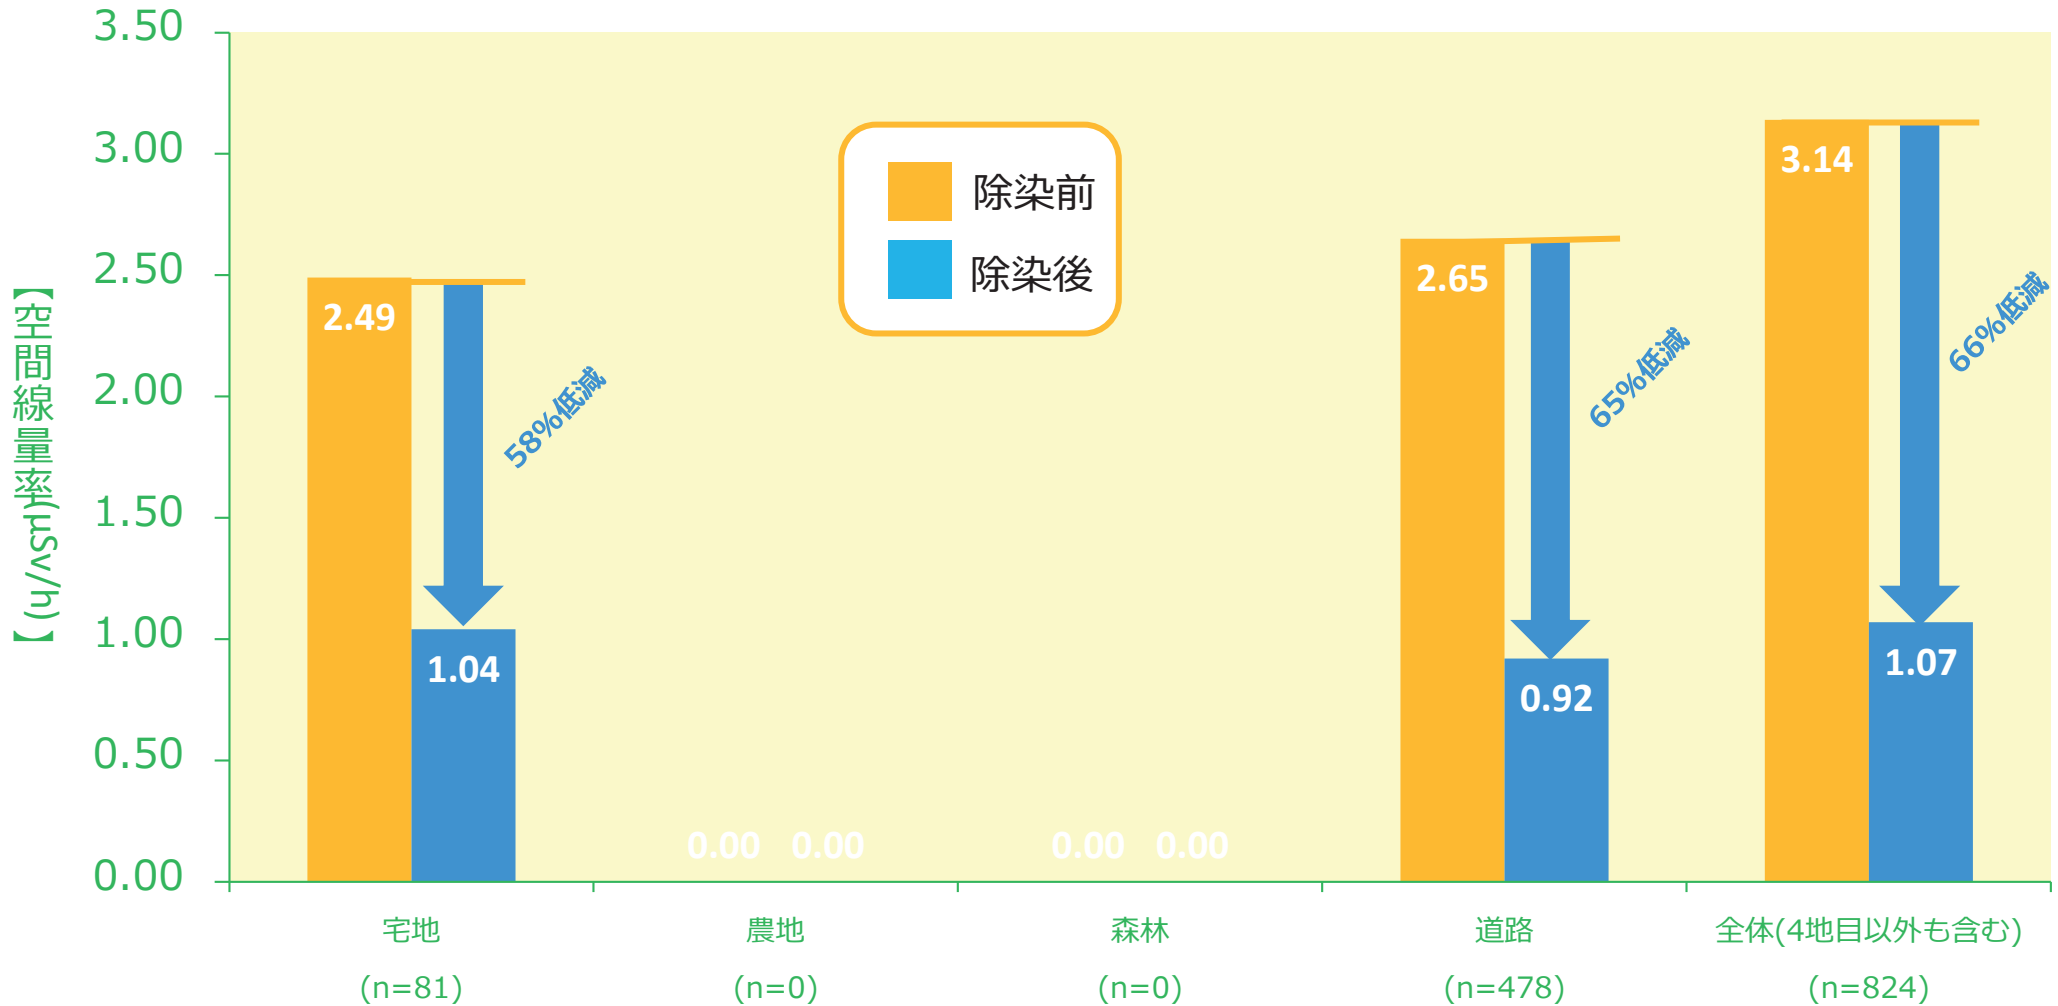
# (12) 避難指示解除区域における除染の効果（土地区分毎の変化）

【空間線量率100cm (n=824)】

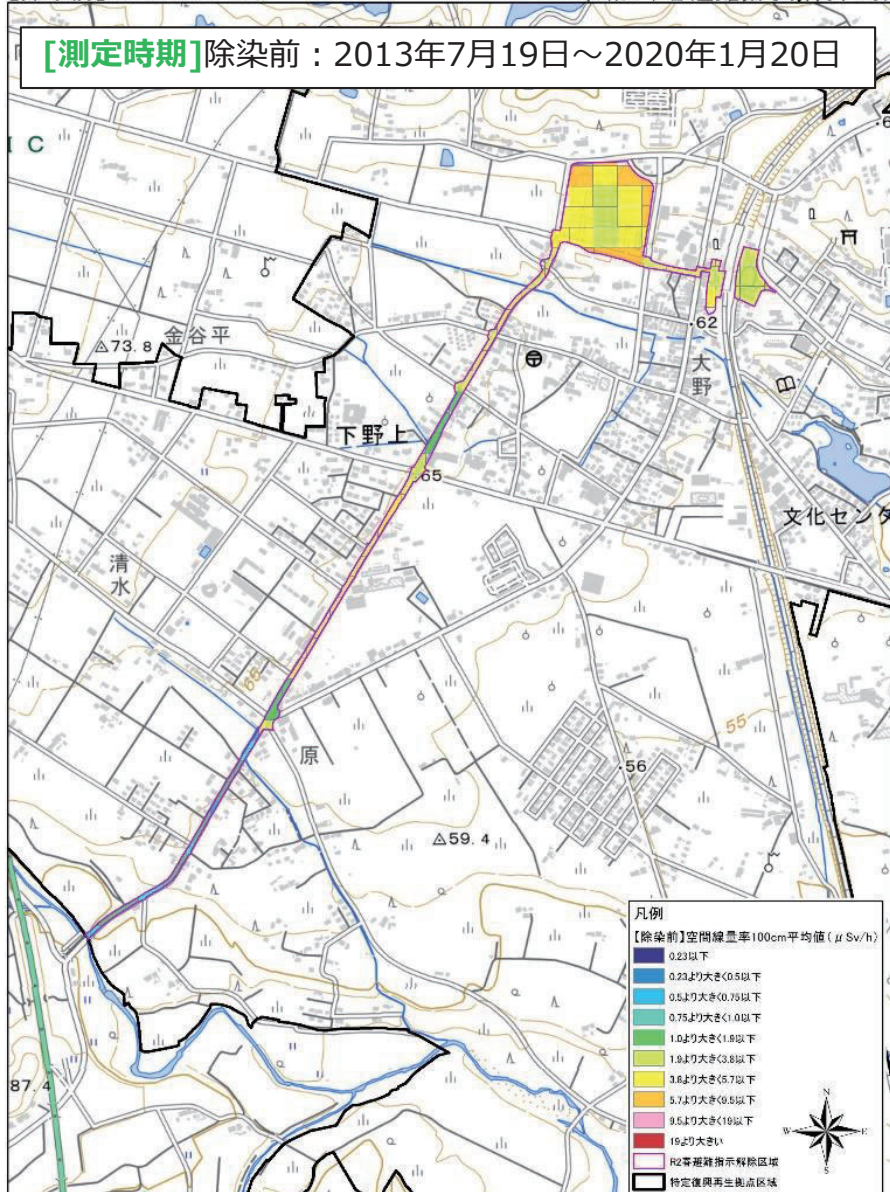
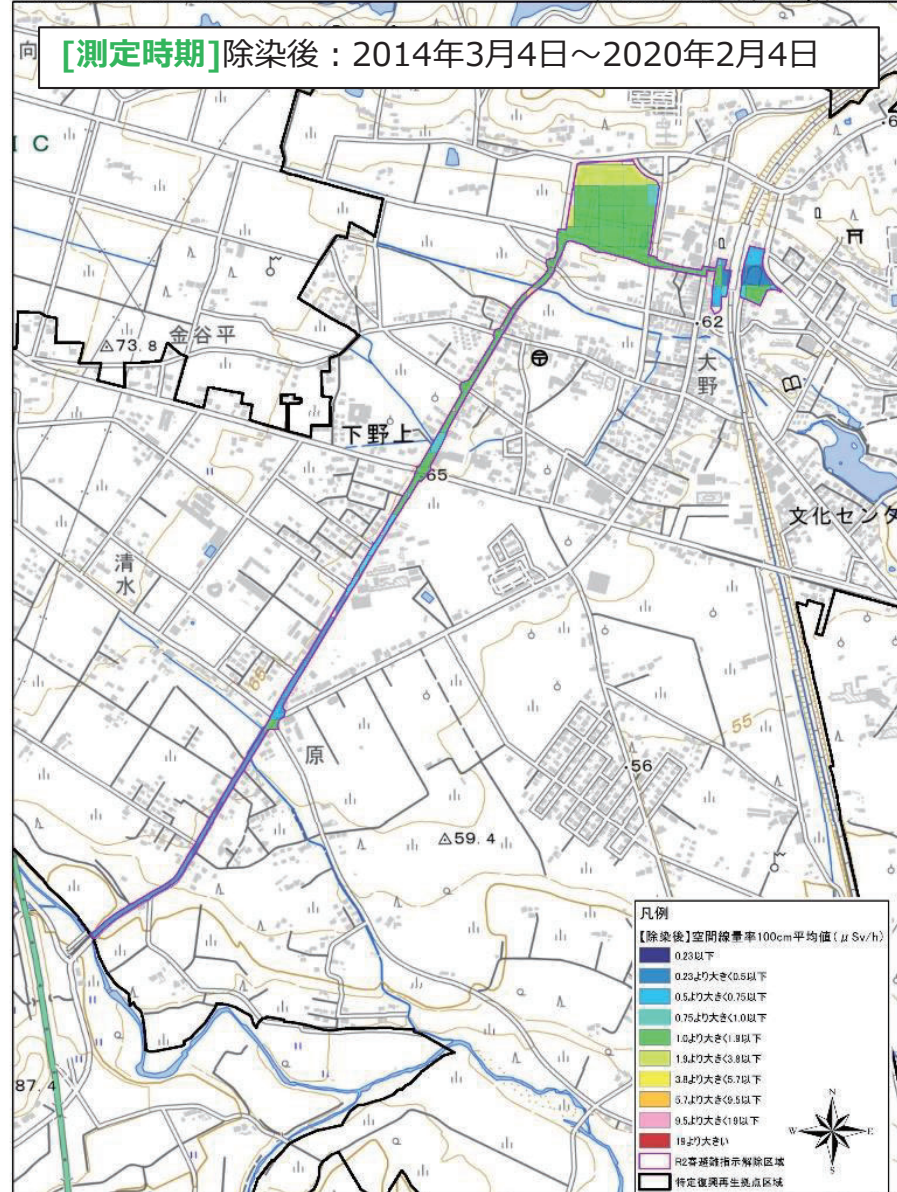
# (14) 避難指示解除区域における除染の効果 (線量メッシュマップ°)

【空間線量率100cm 50mメッシュ (除染前n=824 除染後n=1075)】

※平成25年度以降に実施した各工事での除染施工前後の空間線量率を採録、また、道路等の補足測定251点を追加しています。  
 ※空間線量率は、除染作業の前後で測定したものであり、その後の自然減衰等は含まれていません。  
 ※一方、大地(大気を含む)の自然放射性核種からの放射線影響が含まれています。

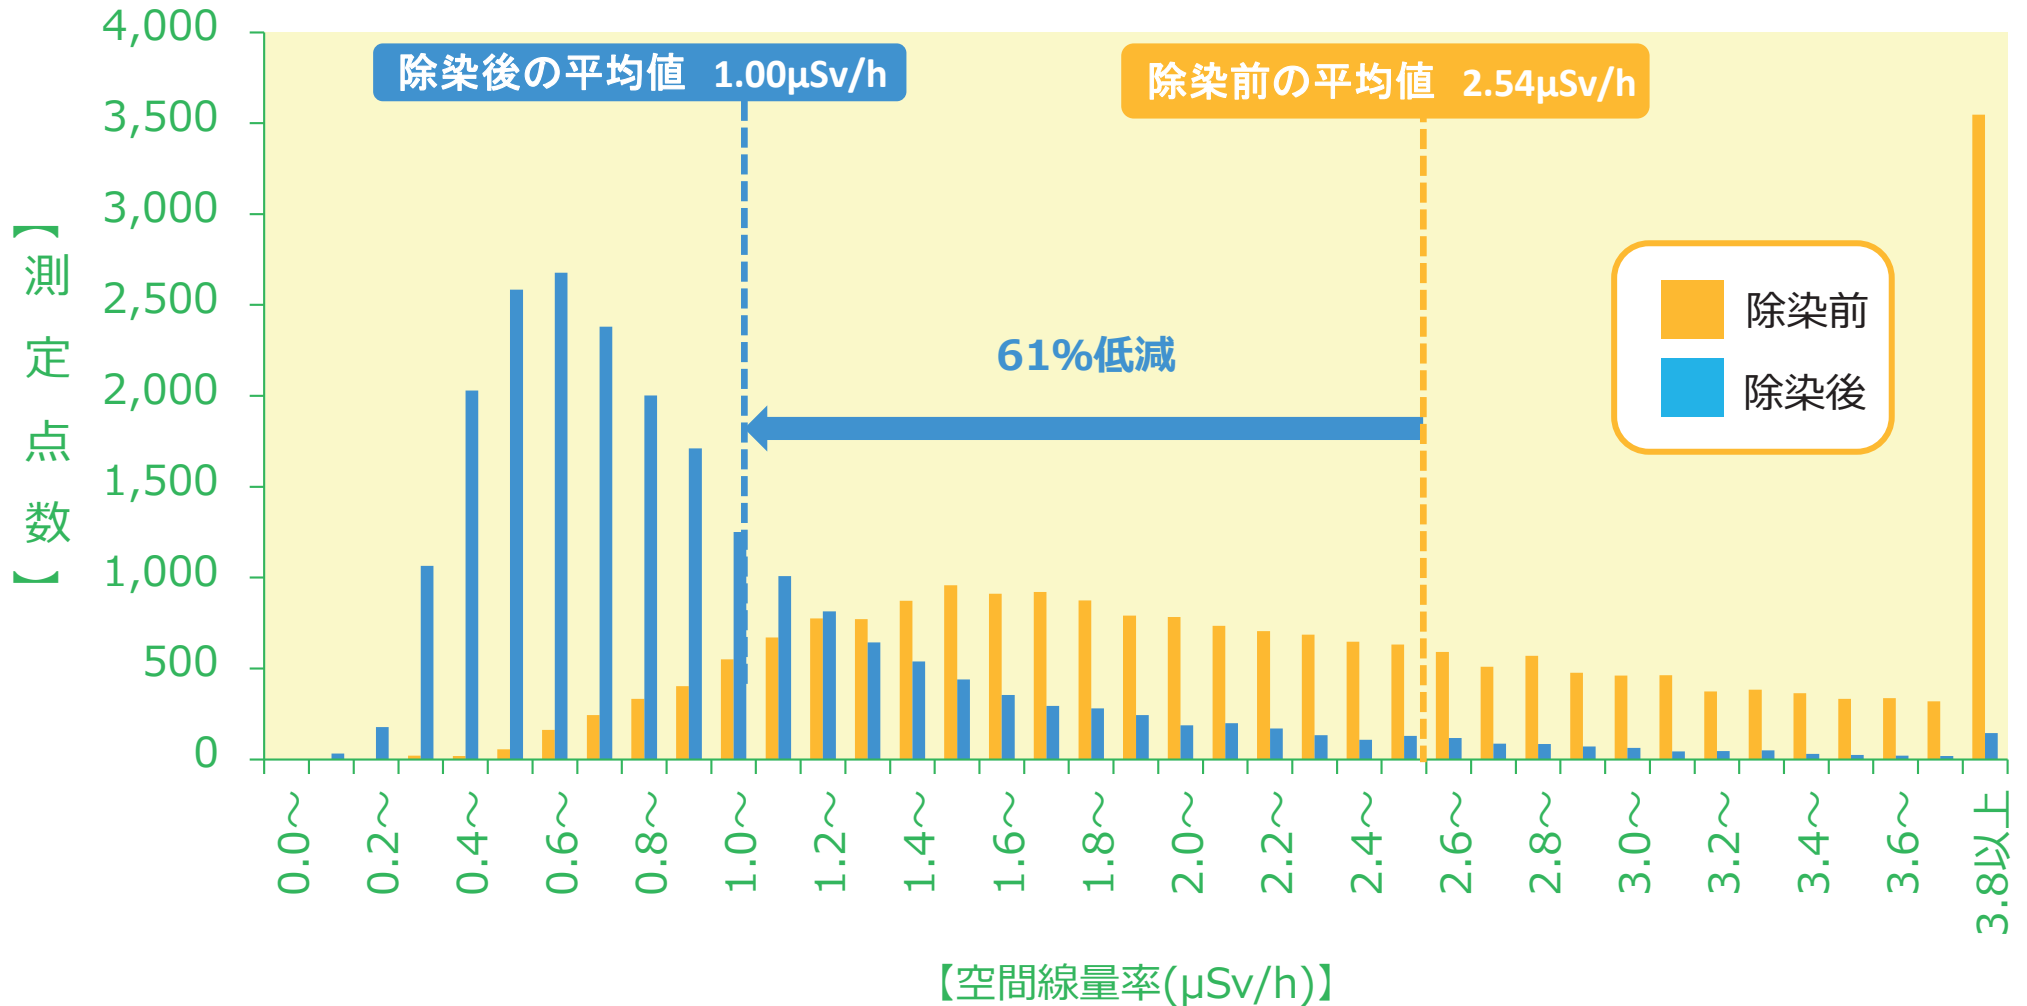
# (ウ1)立入規制緩和区域における除染の効果 (線量ヒストグラム)

【空間線量率100cm (n=22,255)】

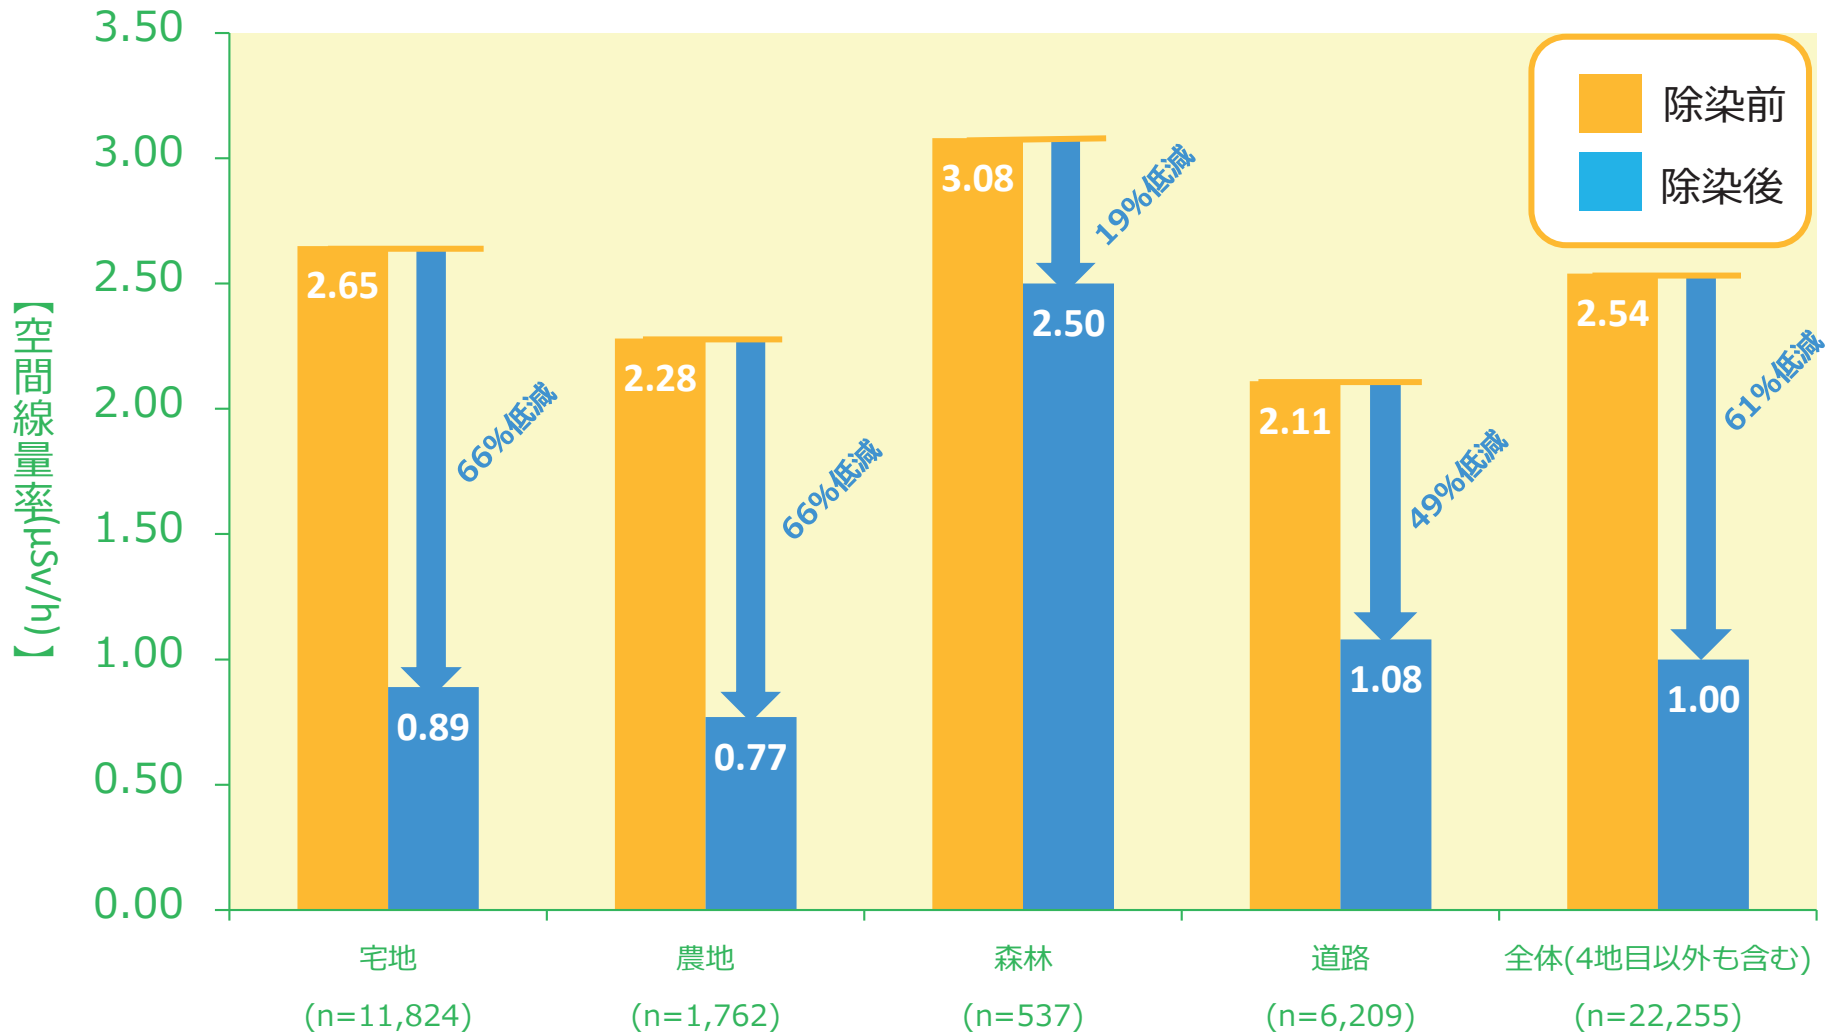
# (ウ2)立入規制緩和区域における除染の効果（土地区分毎の変化）

【空間線量率100cm（n=22,255）】

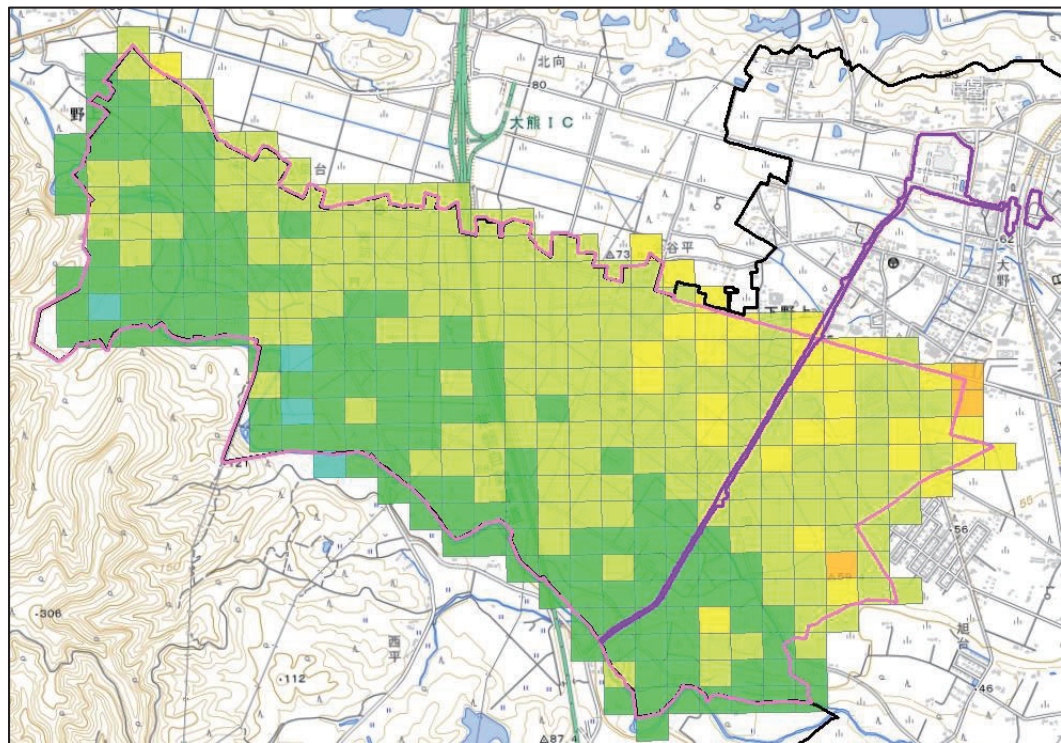
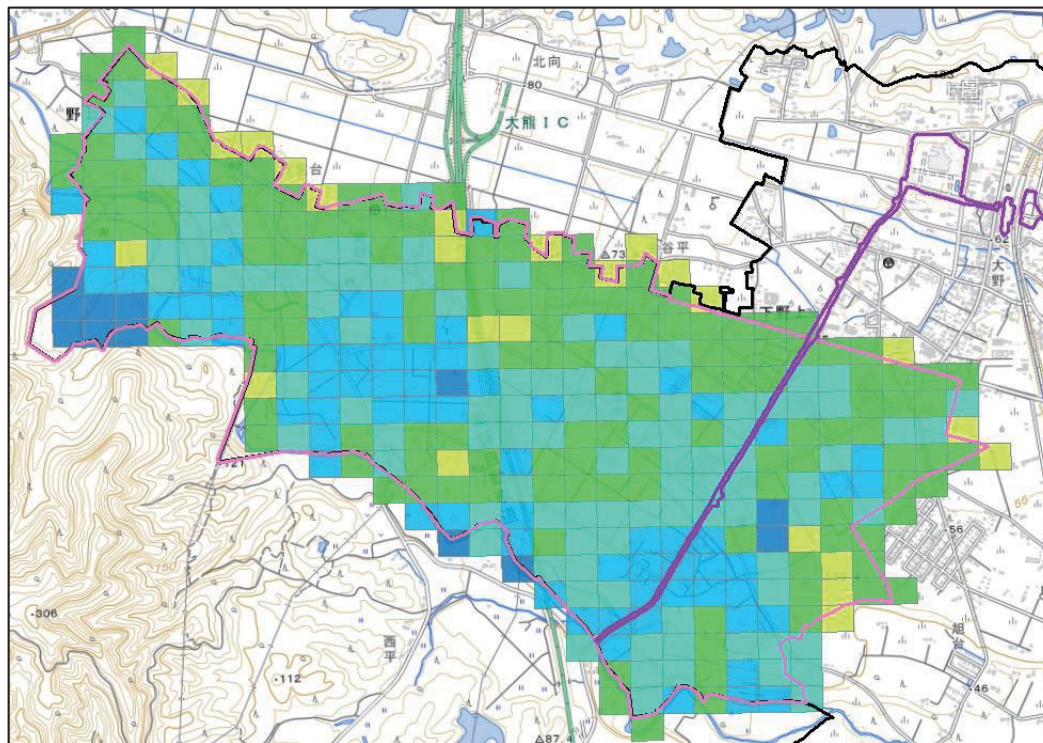
# (ウ4)立入規制緩和区域における除染の効果 (線量メッシュマップ°)

【空間線量率100cm 100mメッシュ (n=22,255)】

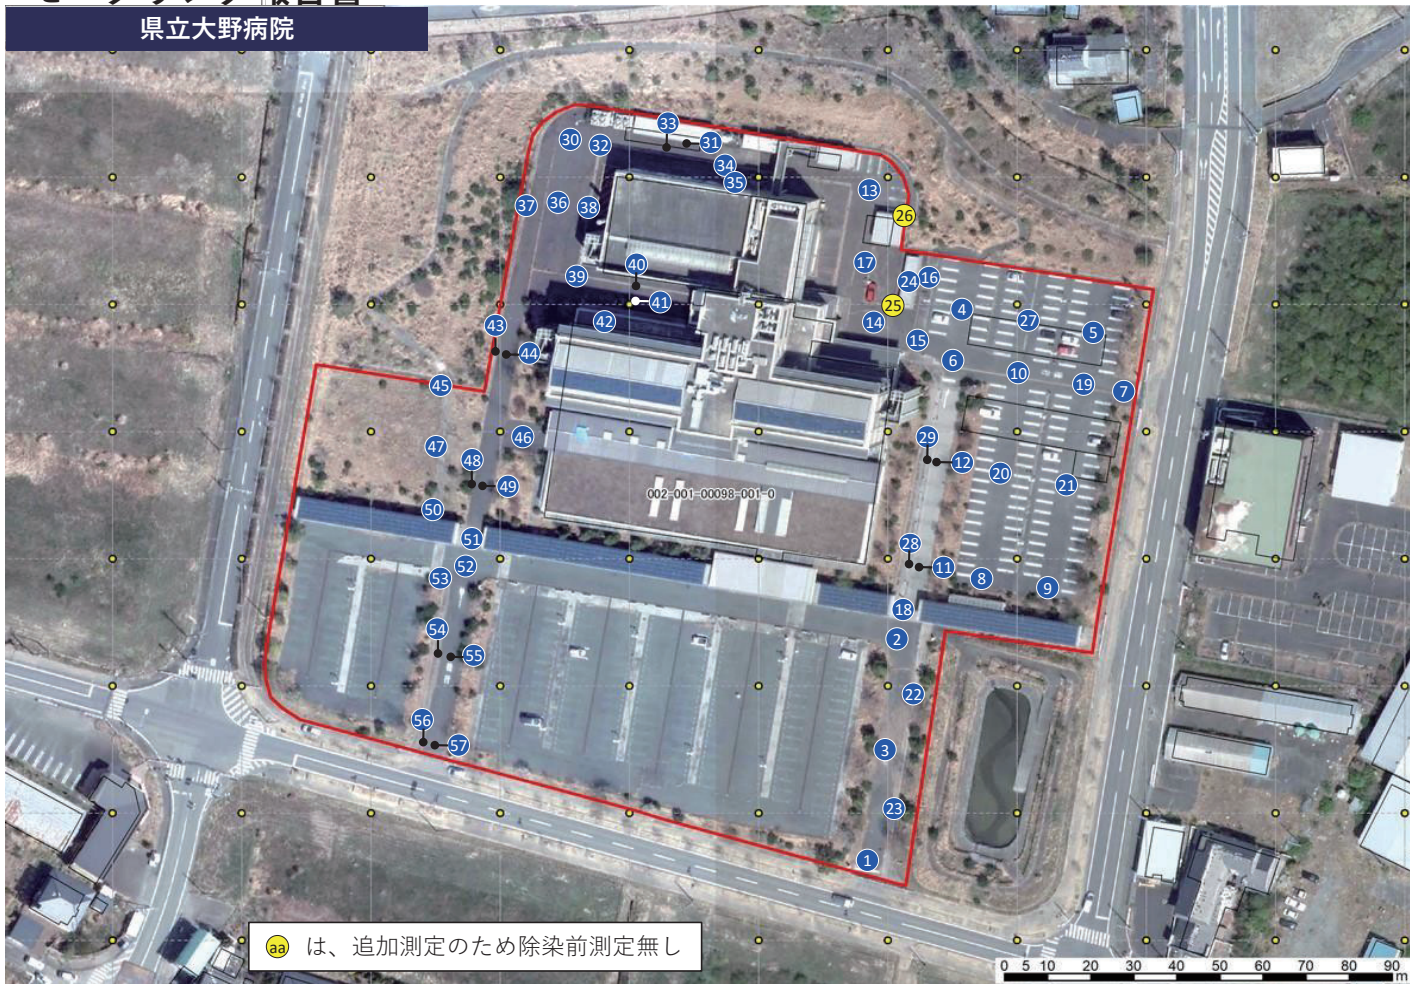
県立大野病院

測定番号	測定対象		地点表面	測定		空間線量率 ( $\mu\text{Sv/h}$ )				備考	その他
	中分類	特定地点情報		頻度	測定日	1cm	低減率 (%)	1m	低減率 (%)		
1		4_舗装面		対策前	2019/04/02	5.70		3.72			
1		4_舗装面		対策後	2020/01/23	0.55	90	0.66	82		
2		4_舗装面		対策前	2019/04/02	6.12		4.55			
2		4_舗装面		対策後	2020/01/23	0.44	93	0.57	87		
3		4_舗装面		対策前	2019/04/02	7.17		4.33			
3		4_舗装面		対策後	2020/01/23	0.59	92	0.64	85		
4		4_舗装面		対策前	2019/04/01	3.49		3.23			
4		4_舗装面		対策後	2020/01/23	0.42	88	0.47	85		
5		4_舗装面		対策前	2019/04/01	5.26		4.58			
5		4_舗装面		対策後	2020/01/23	0.54	90	0.55	88		
6		4_舗装面		対策前	2019/04/01	4.08		3.64			
6		4_舗装面		対策後	2020/01/23	0.39	90	0.47	87		
7		4_舗装面		対策前	2019/04/02	3.38		2.68			
7		4_舗装面		対策後	2020/01/23	0.46	86	0.64	76		
8		4_舗装面		対策前	2019/04/01	4.21		3.53			
8		4_舗装面		対策後	2020/01/23	0.42	90	0.48	86		
9		4_舗装面		対策前	2019/04/01	4.49		3.46			
9		4_舗装面		対策後	2020/01/23	0.47	90	0.55	84		
10		4_舗装面		対策前	2019/04/01	4.21		4.08			
10		4_舗装面		対策後	2020/01/23	0.43	90	0.45	89

11		4_舗装面		対策前	2019/04/01	7.54		4.67			
11		4_舗装面		対策後	2020/01/23	0.43	94	0.46	90		
12		4_舗装面		対策前	2019/04/01	8.28		5.17			
12		4_舗装面		対策後	2020/01/23	0.37	96	0.44	91		
13		4_舗装面		対策前	2019/04/01	1.74		1.94			
13		4_舗装面		対策後	2020/01/23	0.37	79	0.47	76		
14		4_舗装面		対策前	2019/04/01	2.52		2.11			
14		4_舗装面		対策後	2020/01/23	0.38	85	0.39	82		
15		4_舗装面		対策前	2019/04/01	3.29		3.55			
15		4_舗装面		対策後	2020/01/23	0.39	88	0.44	88

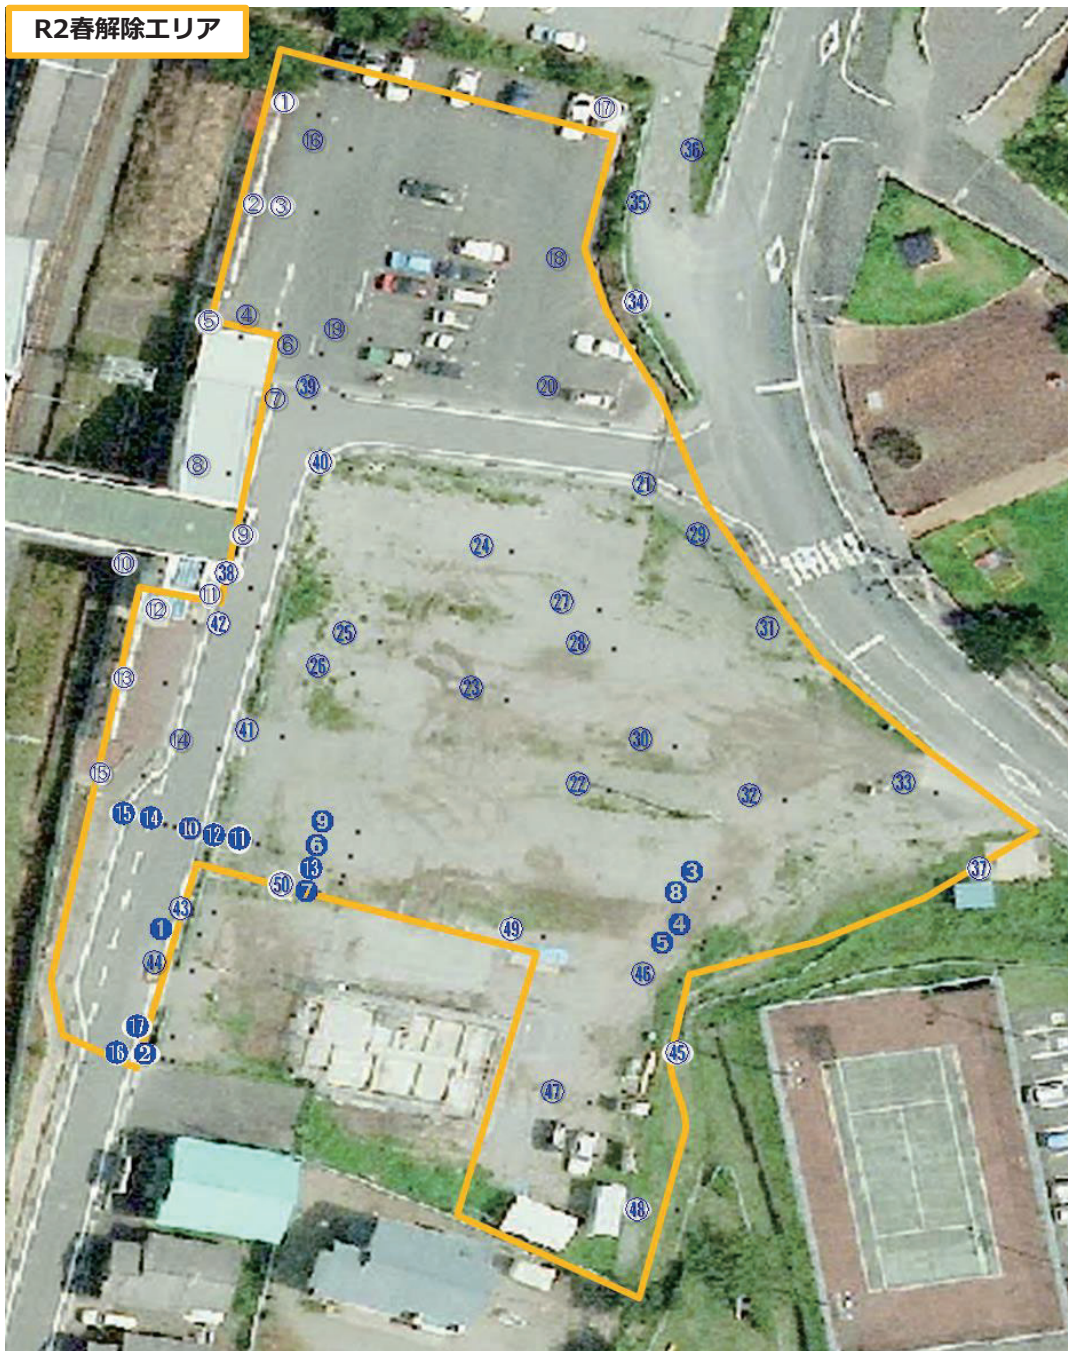
R2春解除エリア

今回調査日 2020年1月20日(舗装打替後)

図面 測点番号	対象物	空間線量率 (1cm)		空間線量率(1m)	
		測定機器 SCJ-022		測定機器 SCJ-151	
		時定数	10	時定数	10
		対策前	対策後	対策前	対策後
1	舗装面	1.76	0.53	2.14	0.66
2	舗装面	2.04	0.47	2.03	0.50
3	舗装面	1.32	0.45	2.59	0.49
4	舗装面	2.71	0.39	2.20	0.48
5	舗装面	1.22	0.39	1.43	0.50
6	舗装面	1.71	0.42	2.86	0.44
7	側溝等	2.16	1.13	3.84	0.56
8	舗装面	1.18	0.44	1.23	0.36
9	側溝等	1.57	0.48	3.08	0.41
10	舗装面	2.65	0.38	1.60	0.66
11	舗装面	2.63	0.43	3.17	0.53
12	舗装面	1.88	0.28	1.90	0.28
13	舗装面	2.13	0.35	2.22	0.43
14	側溝等	3.27	0.37	5.01	0.39
15	舗装面	2.76	0.37	2.40	0.46
16	側溝等	5.01	0.65	1.89	0.57
17	未舗装面	1.63	0.56	1.73	0.73
18	舗装面	1.10	0.50	1.62	0.55
19	舗装面	0.71	0.44	1.45	0.48
20	舗装面	0.91	0.56	1.17	0.51
21	舗装面	0.57	0.46	1.12	0.57
22	舗装面	1.04	0.41	0.97	0.42
23	舗装面	0.85	0.42	1.09	0.41
24	舗装面	0.65	0.42	1.00	0.45
25	舗装面	1.67	0.36	1.47	0.38
26	舗装面	1.84	0.37	1.45	0.38
27	舗装面	1.54	0.45	1.43	0.46
28	舗装面	1.54	0.43	1.43	0.45
29	舗装面	4.87	0.49	3.10	0.60
30	舗装面	4.73	0.45	2.51	0.49
31	未舗装面	1.74	0.37	2.51	0.48
32	未舗装面	0.79	0.72	1.12	0.67

33	未舗装面	0.49	0.46	0.85	0.56
34	未舗装面	0.62	0.66	1.19	0.67
35	未舗装面	1.03	0.69	1.30	0.89
36	未舗装面	5.16	0.70	2.20	1.17
37	舗装面	4.73	0.58	2.86	0.88
38	舗装面	0.70	0.33	1.29	0.36
39	舗装面	1.08	0.41	1.45	0.47
40	舗装面	1.21	0.40	1.89	0.43
41	舗装面	1.60	0.39	2.25	0.40
42	舗装面	1.29	0.38	1.64	0.44
43	未舗装面	5.24	0.65	3.21	0.71
44	舗装面	1.41	0.54	1.52	0.60
45	舗装面	5.43	0.59	3.40	1.42
46	舗装面	1.39	0.47	1.65	0.64
47	舗装面	1.42	0.67	1.41	0.61
48	舗装面	2.63	0.57	2.19	0.96
49	舗装面	4.04	0.37	2.78	0.48
50	側溝等	3.94	0.45	2.22	0.70

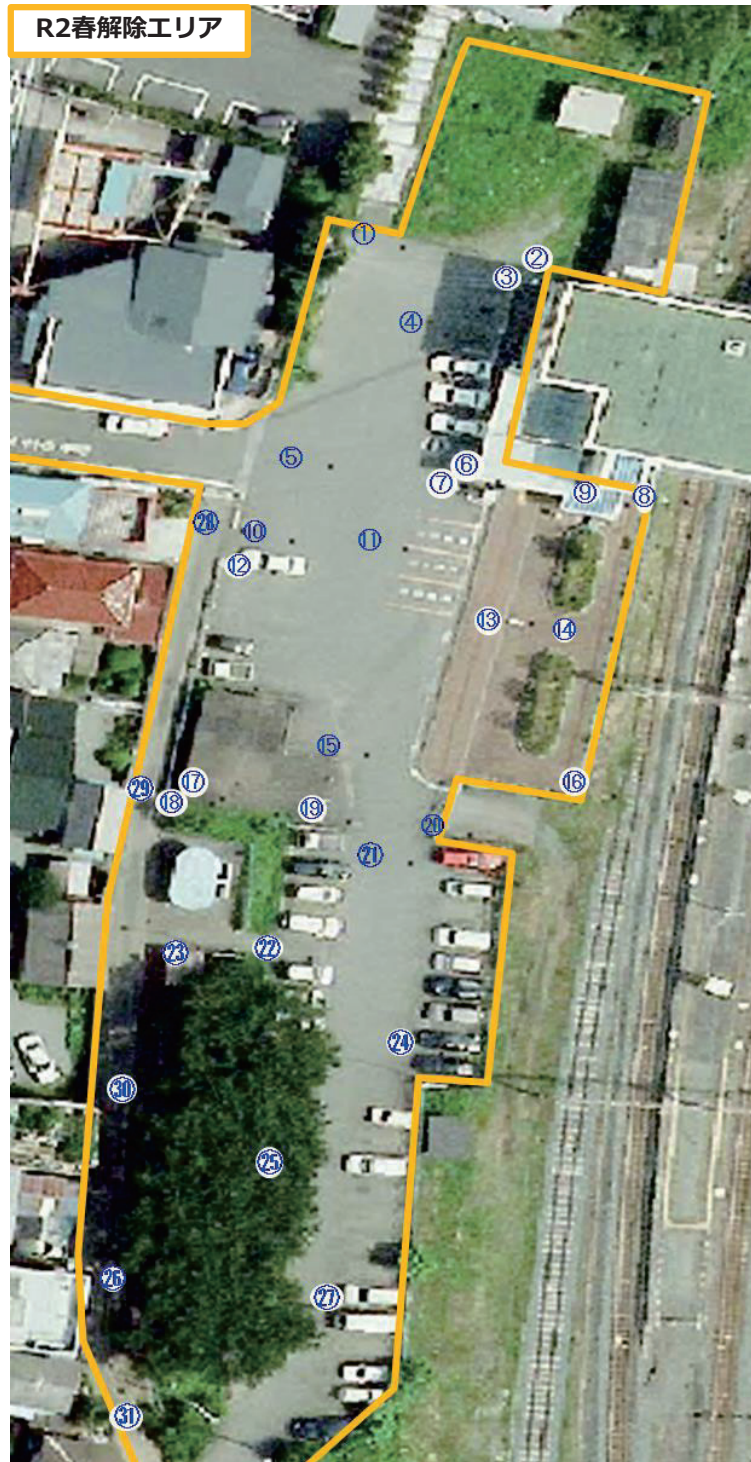
# 大野駅西口\_追加対策・整備事業後測定値

今回調査日 2020年1月23日 (舗装打替後)

図面 測点番号	対象物	空間線量率 (1cm)		空間線量率(1m)	
		測定機器	SCJ-151	測定機器	SCJ-022
		時定数	10	時定数	10
		対策前	対策後	対策前	対策後
1	舗装面	1.11	0.59	1.23	0.91
2	側溝等	1.71	0.78	1.82	0.69
3	舗装面	2.49	0.34	1.50	0.54
4	舗装面	2.11	0.32	1.44	0.36
5	舗装面	1.71	0.43	1.73	0.47
6	側溝等	1.84	1.38	2.61	0.78
7	舗装面	2.42	0.39	2.33	0.58
8	舗装面	4.46	0.29	2.12	0.40
9	舗装面	1.04	0.27	1.53	0.28
10	舗装面	1.23	0.39	2.01	0.49
11	舗装面	1.89	0.41	1.59	0.36
12	側溝等	2.65	1.45	2.24	0.81
13	舗装面	4.07	0.34	2.95	0.38
14	舗装面	4.41	0.35	3.09	0.38
15	舗装面	1.82	0.35	2.10	0.39
16	舗装面	4.18	0.36	2.50	0.55
17	舗装面	1.47	0.51	2.57	0.81
18	側溝等	2.27	0.69	3.24	0.99
19	舗装面	2.82	1.23	5.66	0.85
20	舗装面	1.35	0.34	1.99	0.45
21	舗装面	0.81	0.37	0.70	0.41
22	側溝等	0.98	1.14	0.88	0.81
23	未舗装面	1.08	0.46	0.98	0.59
24	舗装面	1.07	0.38	0.89	0.40
25	舗装面	0.82	0.43	0.69	0.46
26	未舗装面	1.48	0.56	1.09	0.82
27	舗装面	0.85	0.51	0.76	0.48
28	舗装面	3.78	1.21	2.99	0.90
29	舗装面	2.93	1.35	2.43	0.98
30	舗装面	2.95	1.93	2.60	1.18
31	舗装面	3.89	2.43	3.79	1.70
