第3回 大熊町除染検証委員会（大野駅周辺）

日 時 : 令和元年10月3日（火）13:00～

資料3 除染の状況および環境モニタリング結果

特定復興再生拠点における 空間線量率調査結果について (大熊町)

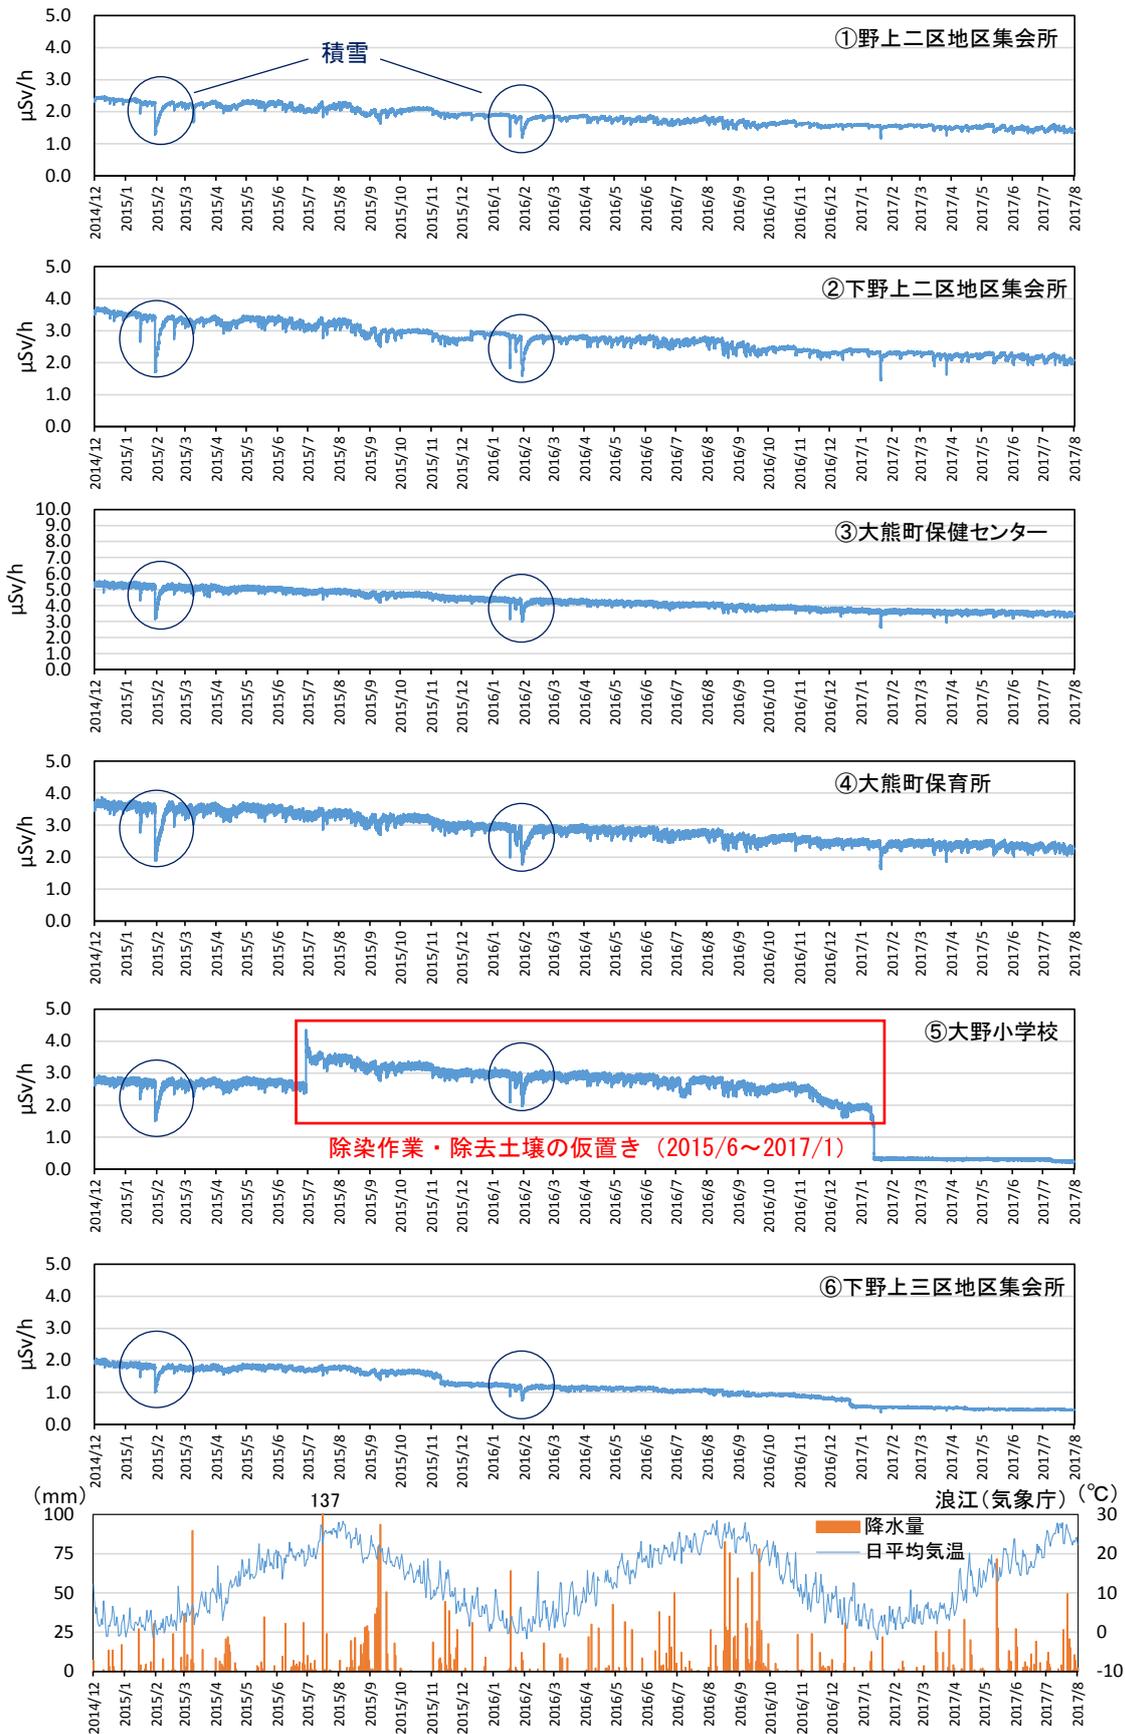
(参考) 下野上地区・野上地区におけるモニタリングポストの空間線量率(10分値)と浪江における気象(日別値)の推移(2014年12月~2017年7月)

調査方法	電話によるヒアリング
調査日時	令和元年 9 月 5 日（木）
ヒアリング対象	原子力規制庁監視情報課
ヒアリング結果	<p><質問①></p> <p>大熊町の大野小学校で、2015 年 6 月 29 日 14 時頃から 1 時間の間に一度 $1.5 \mu\text{Sv/h}$ ほど上昇し、すぐに $0.5 \mu\text{Sv/h}$ 程度低下したものの、$1.0 \mu\text{Sv/h}$ 高い値が長期にわたり持続して、元の数値に戻るのに 1 年以上かかっている（次ページ参照）。この要因は何か。</p> <p><回答></p> <p>異常値だったので調査員が確認した記録があった。その頃は、大野小学校周辺で除染作業を行っており、除染した土砂等をフレコンバックに詰めて、小学校に仮置きしていたので、それが要因と考えている。</p> <p><質問②></p> <p>時折、一時的に数値が $0.5 \sim 1.0 \mu\text{Sv/h}$ くらい下がることがどこの地点でも見られるが、その要因は何か。</p> <p><回答></p> <p><u>積雪と大雨による水溜り</u>である。周辺の地点と時刻がほぼ同じである場合は、明らかに天候が要因である。</p> <p><質問③></p> <p>稀に、一時的に数値が $0.2 \sim 0.3 \mu\text{Sv/h}$ くらい上がることがどこの地点でも見られるが、その要因は何か。</p> <p><回答></p> <p><u>周辺の地点でほぼ同じ時刻で起こっている場合は、降雨によるものである。空気中の放射性物質を洗い落として地表に集まってくるので、高くなる。</u></p> <p>単独地点で高くなっているのは、RI 投与患者が近くを通った、放射線を用いた非破壊検査が行われていた、野生生物（鳥がとまる、イノシシやシカが居座る）が近づいていたなど様々である。</p> <p>なお、<u>年 1～2 回行う測定器の校正時にはデータを欠測扱いにするので、公表しているデータには現れないはずである。</u></p>

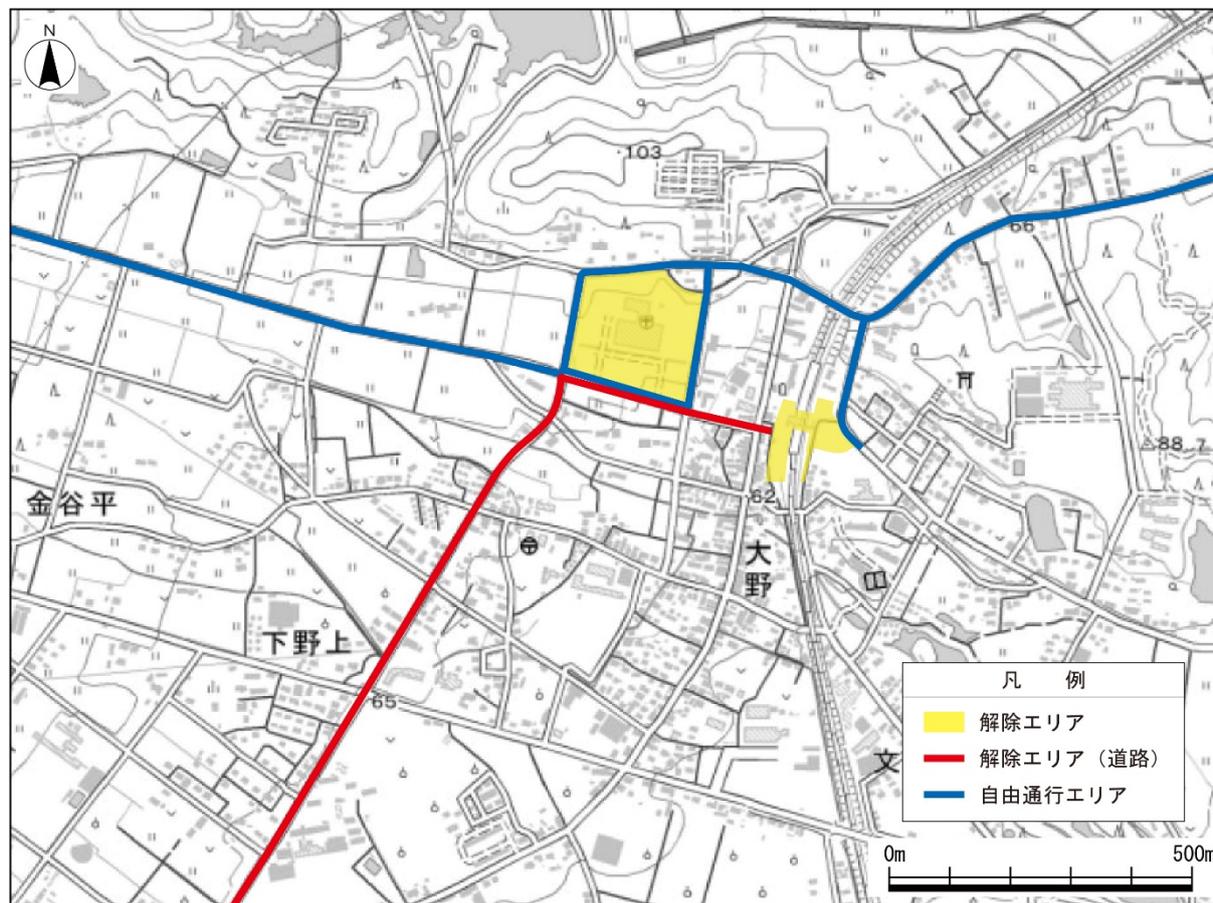
図1 解除計画等

解除エリア：避難指示の解除を目指すエリア。通行等の制限は設けない。

解除エリア（道路）：避難指示の解除を目指すエリア。
通行等の制限は設けないが、沿道敷地への進入は規制する。

自由通行エリア：避難指示は継続し、帰還困難区域に位置する。
ただし、2輪車を除く車両の通行を認める。

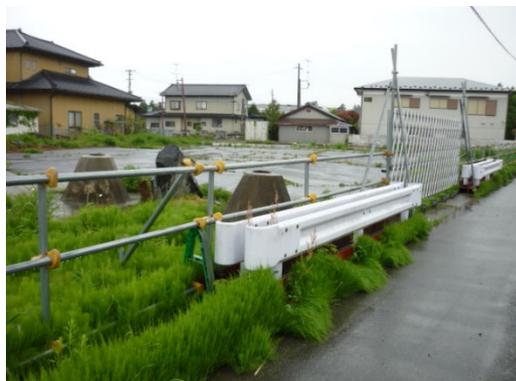
進入防止柵

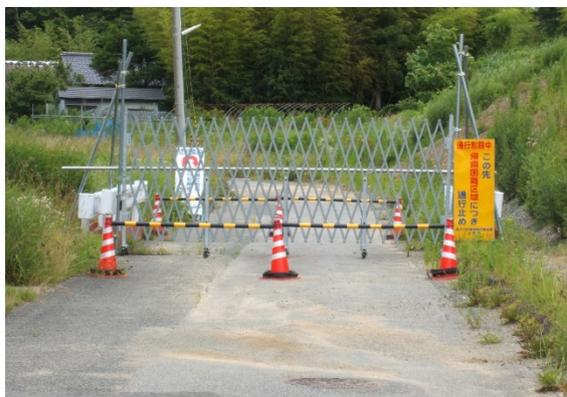
じゃばらバリケード (開閉式バリケード)

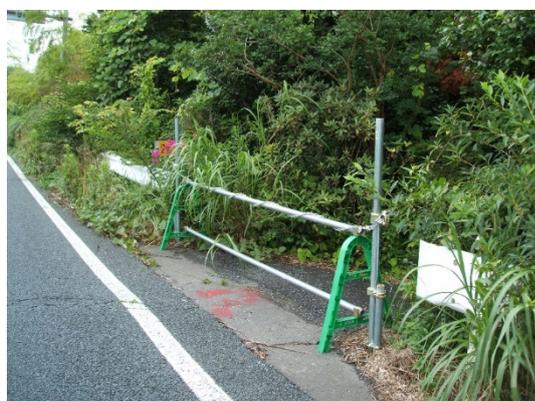
単管バリケード (ウマ)

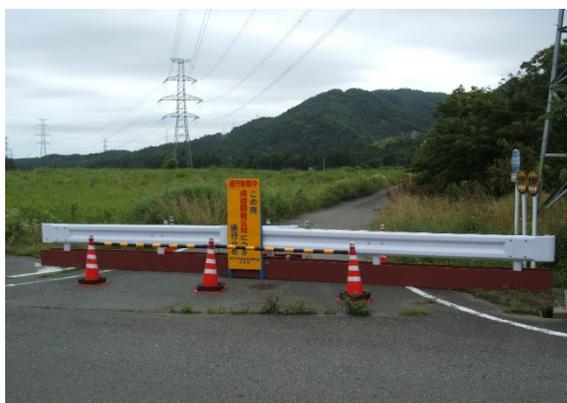
H鋼

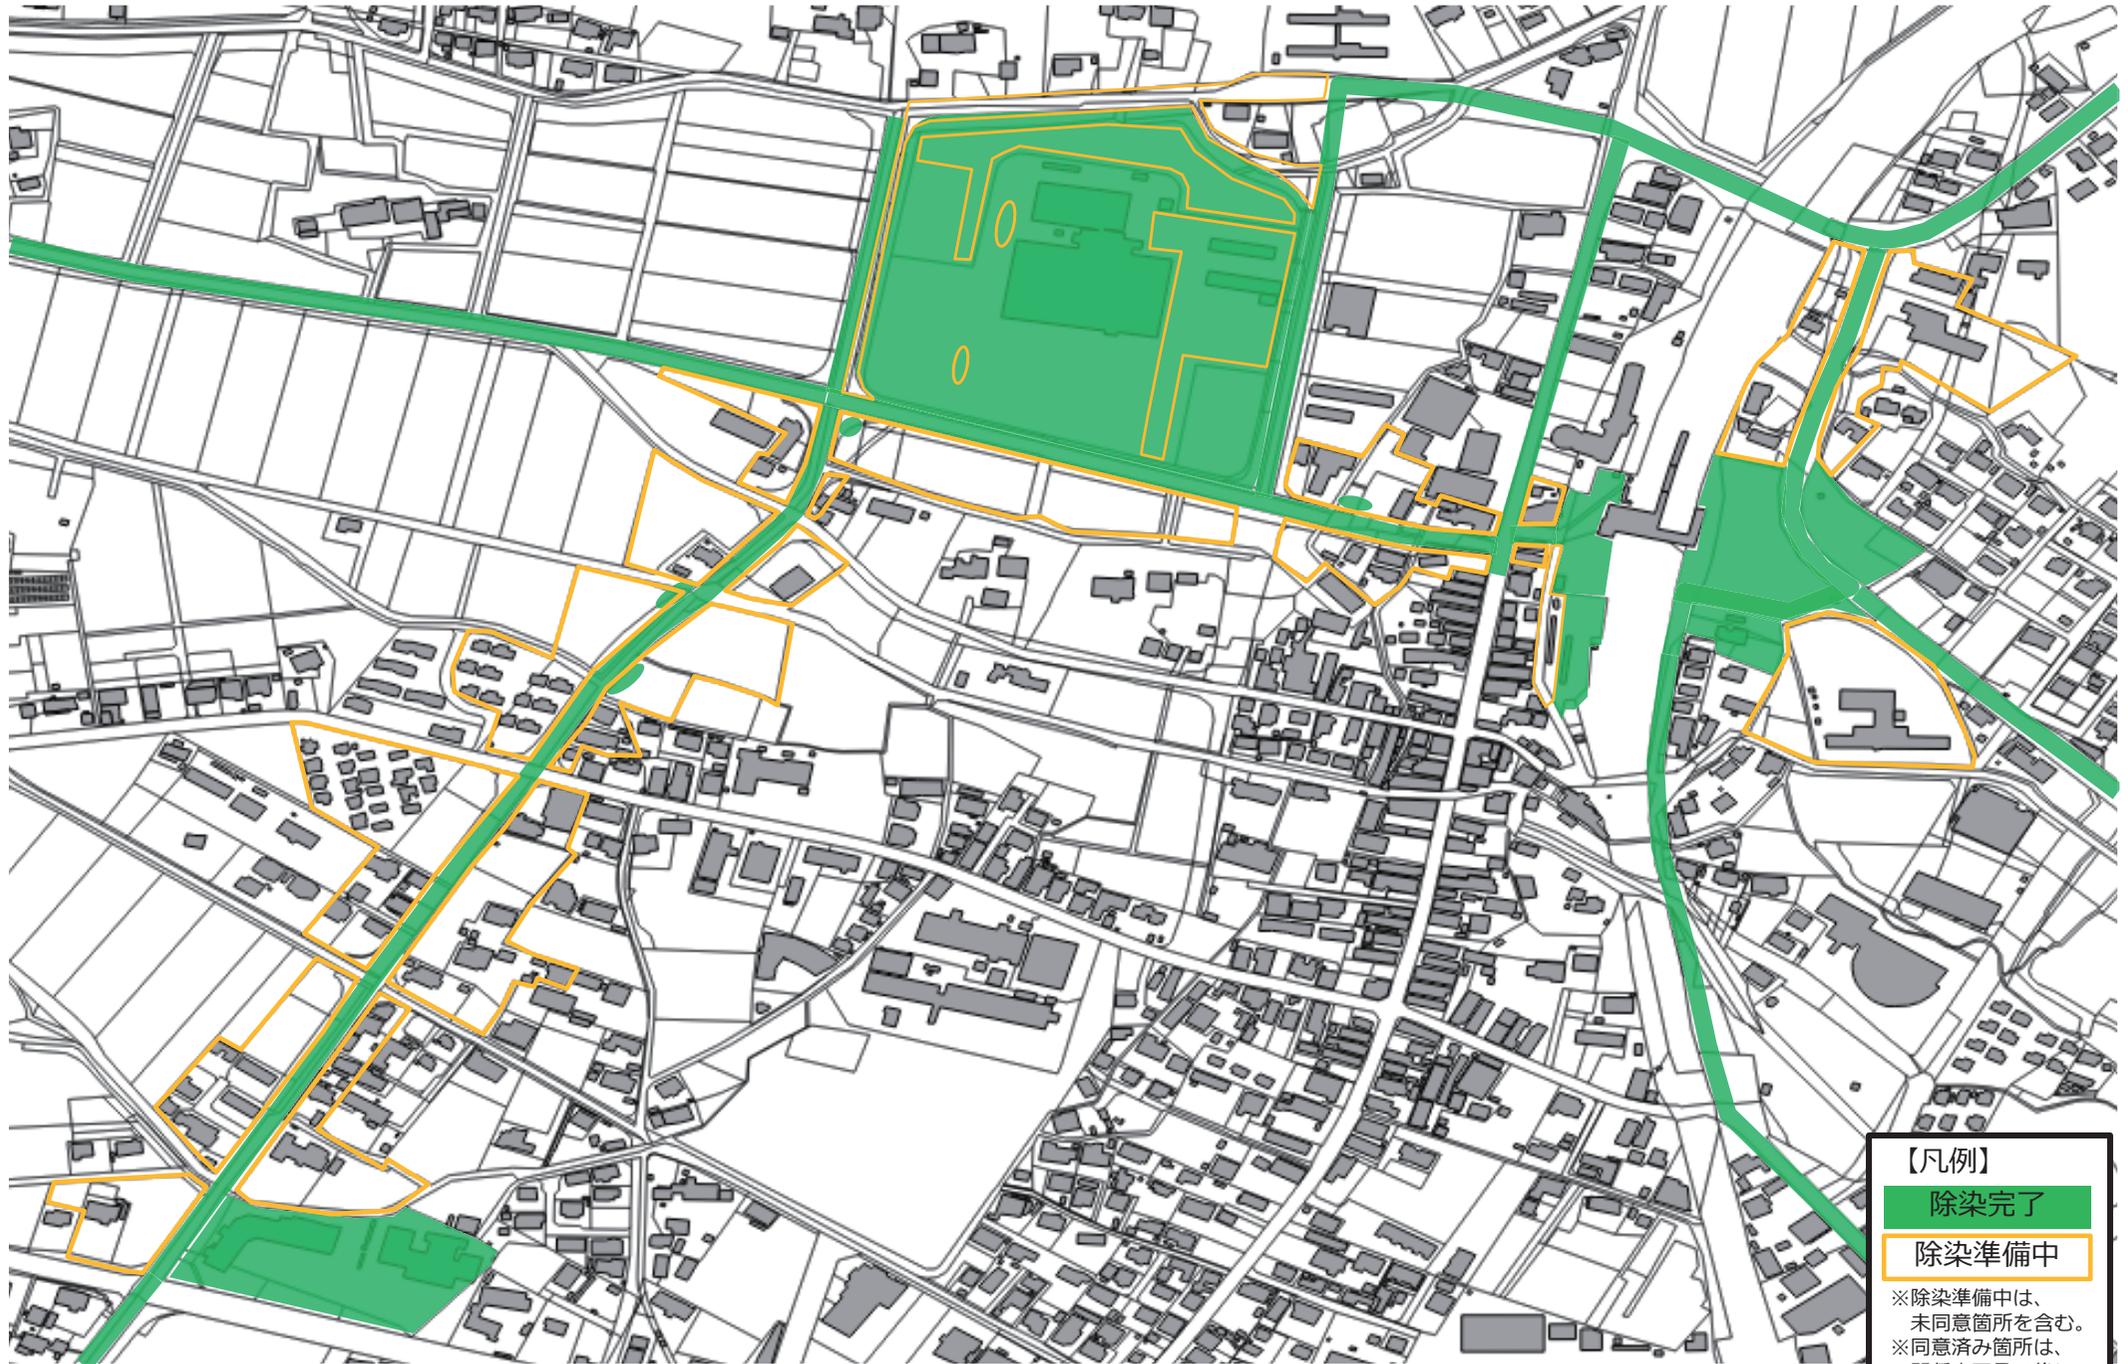
【凡例】

- 除染完了
- 除染準備中

※除染準備中は、未同意箇所を含む。
※同意済み箇所は、関係人了承の後に除染予定。

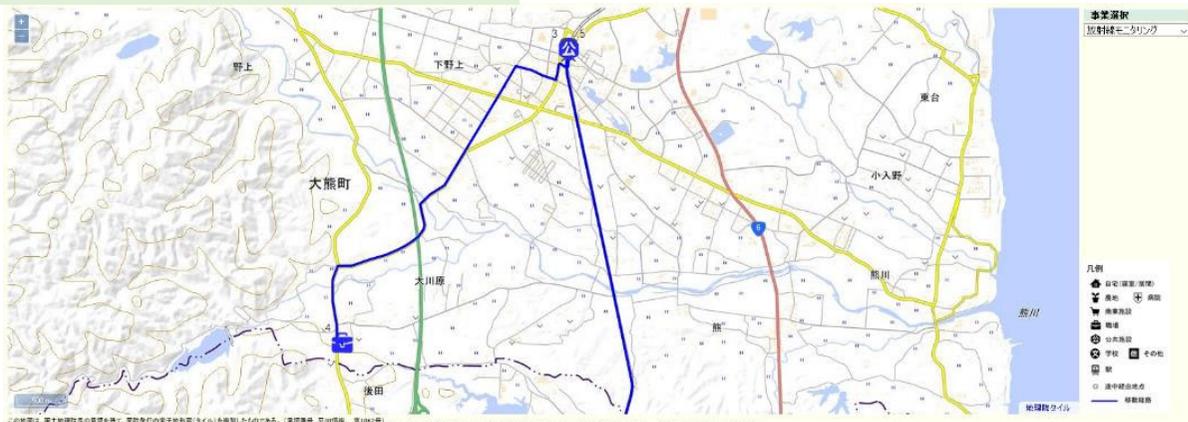
①地図上で滞在時間と場所を設定

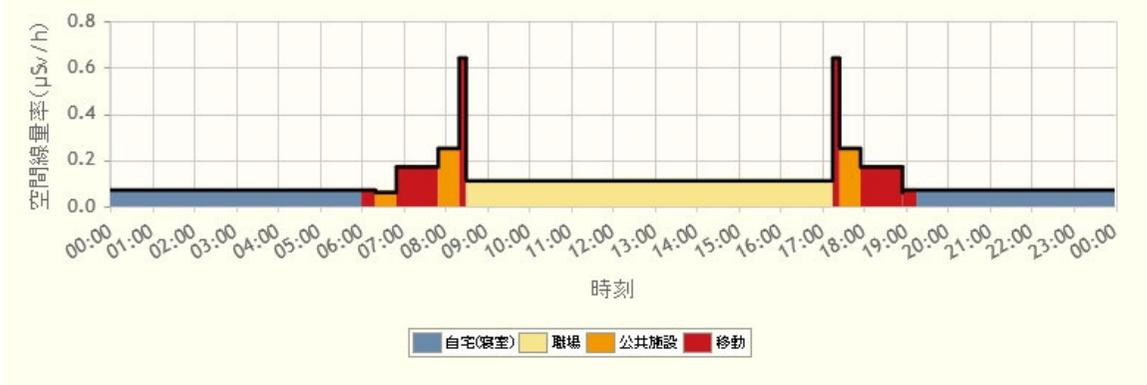
②あらかじめ設定したマップ情報から地点の線量率を抽出し積算

$$D = \sum_{\text{屋内計算項}} [(ad - bd) \times RF \times F \times T] + \sum_{\text{屋外計算項}} [(ad - bd) \times F \times T]$$

- D : 追加被ばく線量
- ad : 屋外空間線量率
- bd : バックグラウンド空間線量率
- RF : 低減係数
- F : 実効線量換算係数
- T : 滞在時間

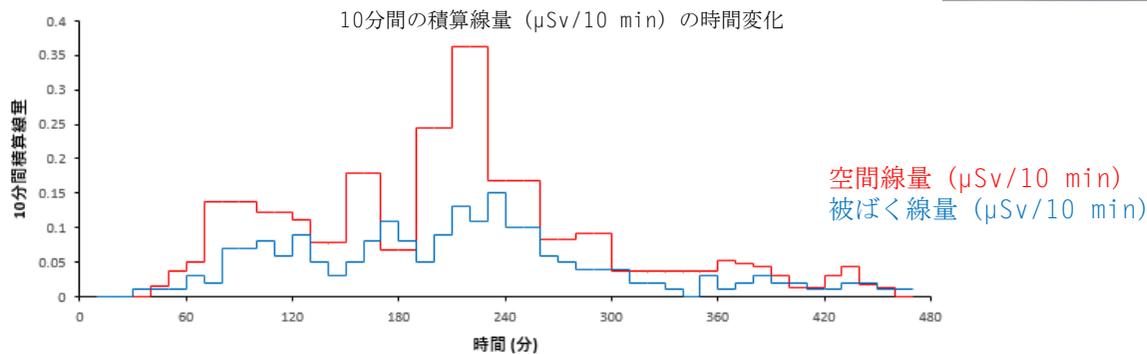
1日の測定例

移動車両	移動車両	移動車両	屋外	屋外	移動車両	移動車両	屋内作業	移動車両	屋外	屋外	移動車両	移動車両	移動車両	屋内作業	
30	0	30	60	90	120	150	180	210	240	270	300	330	360	390	420	450
空間	0	0.053	0.327	0.385	0.268	0.425	0.558	0.892	0.42	0.267	0.11	0.109	0.144	0.059	0.093	0.013
実効	0.000	0.030	0.120	0.210	0.170	0.240	0.220	0.390	0.260	0.130	0.080	0.040	0.060	0.050	0.050	0.030

30分間の積算線量 (μSv/30 min) とロケーションの時間変化

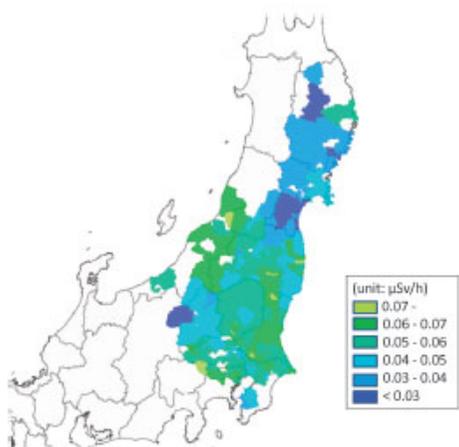
Fig. 5 Distribution map of the natural background radiations evaluated by KURAMA-II

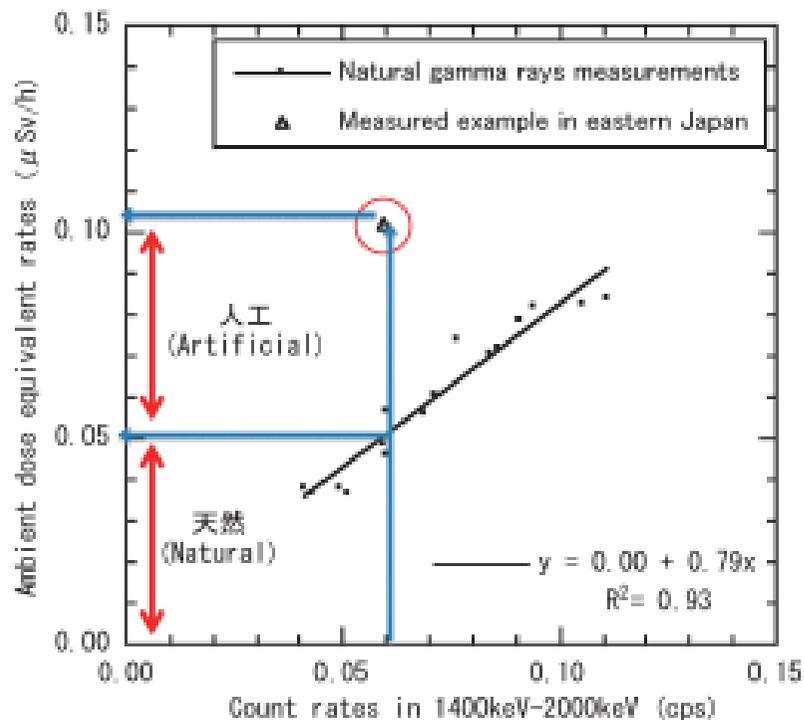
Fig. 2 An example of the relationship between count rates in the range of 1,400-2,000 keV and ambient dose equivalent rates

セシウムの影響のない西日本で測定したデータを元に天然のエネルギー領域の情報からバックグラウンド線量率を推定

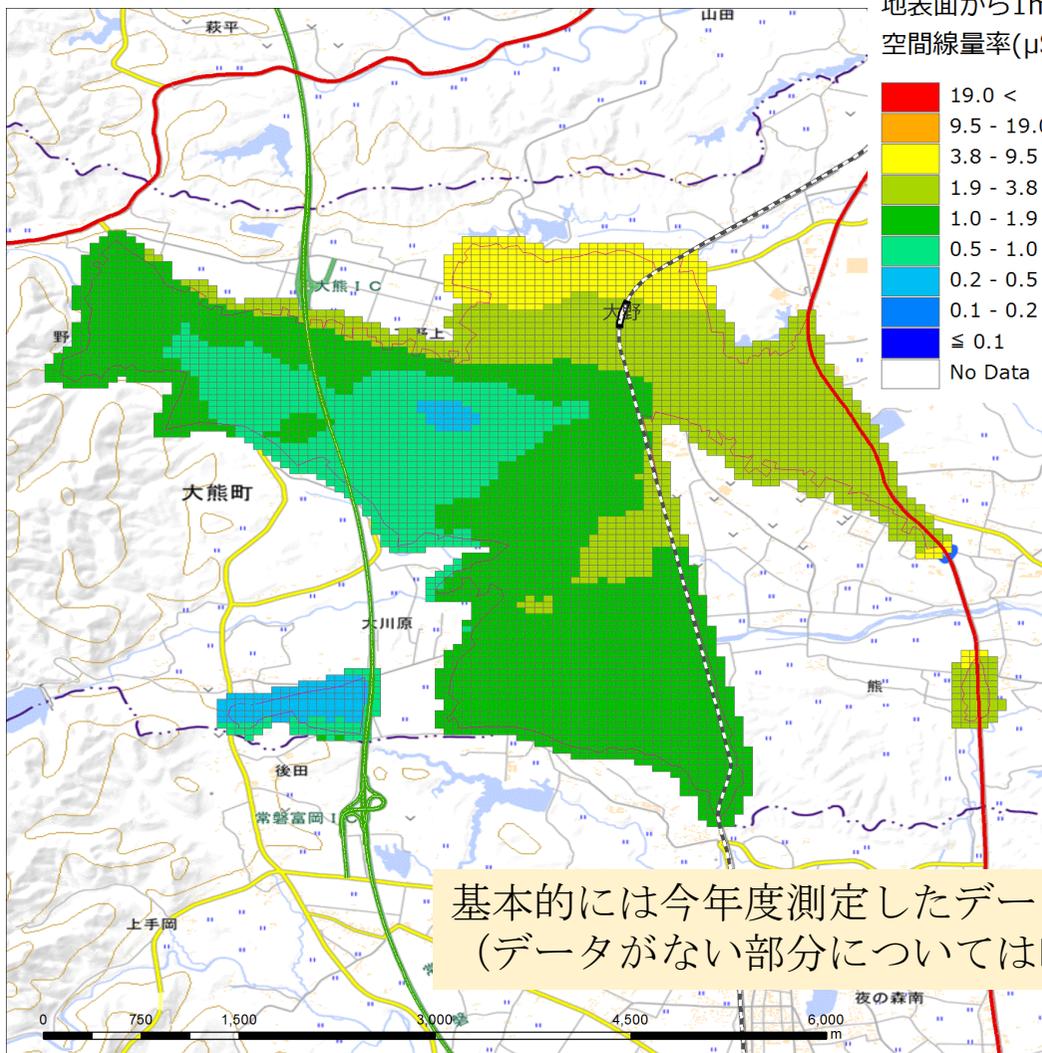
a) 無人ヘリ

基本的には今年度測定したデータを採用
(データがない部分については昨年度の統合したモニタリングデータで評価)

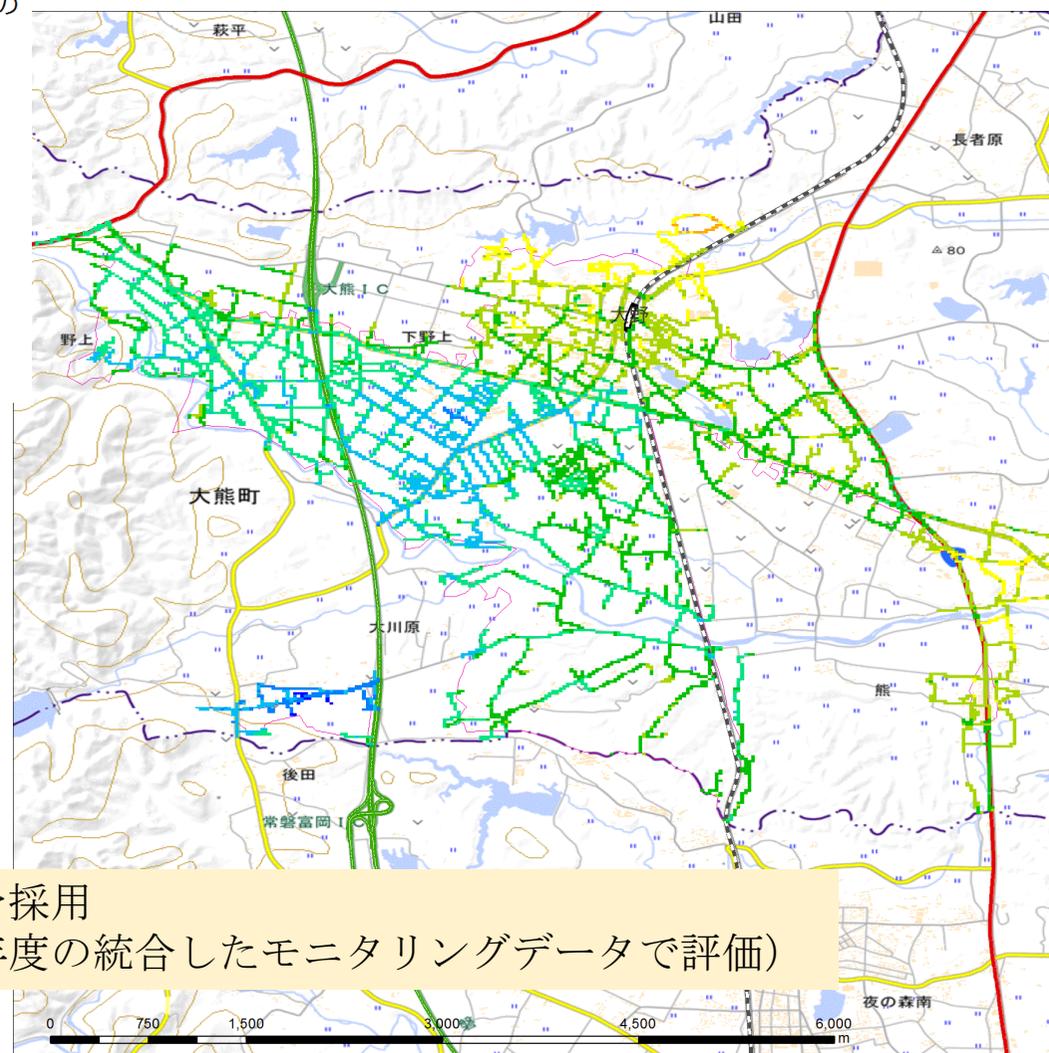
b) 歩行サーベイ

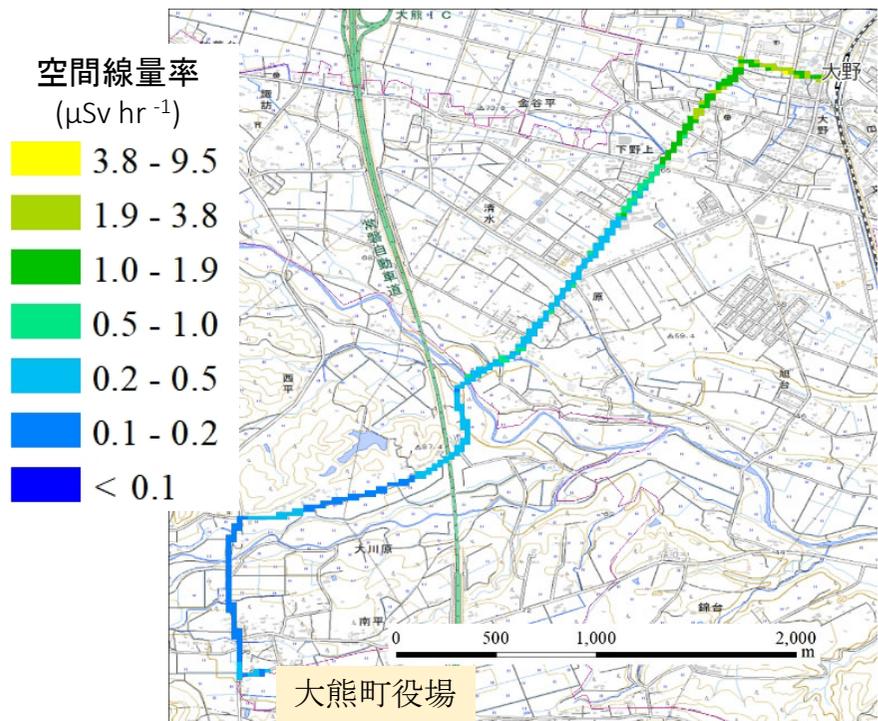
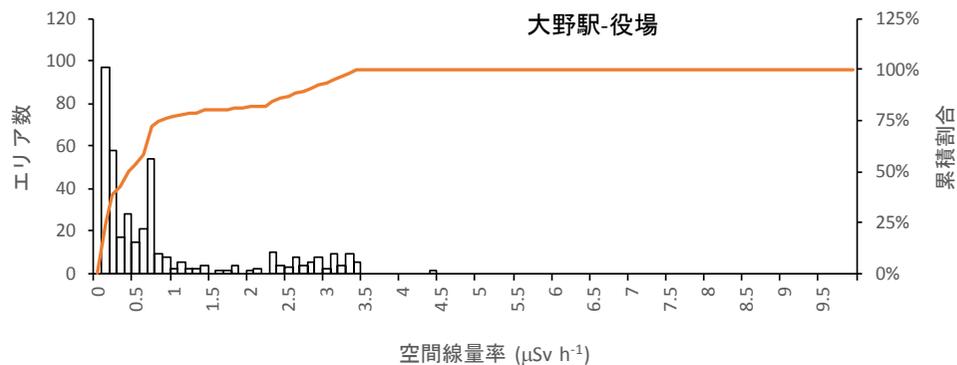
被ばく線量の算出

- 条件
 - 行程：4.6 km (徒歩で片道約1時間)
 - 平均空間線量率：0.64 $\mu\text{Sv hr}^{-1}$
 - 空間線量率／実効線量 換算係数：0.6
 - 回数：1往復／日、平日の210日間／年
- 計算式
 - 日積算実効線量 (μSv)
 - = 平均線量率 ($\mu\text{Sv hr}^{-1}$) × 歩行時間 (2 hr) × 0.6
 - = 0.768 μSv
 - 年積算実効線量 (μSv) = 日積算実効線量 (μSv) × 日数
 - = 161 μSv
 - = 0.161 mSv

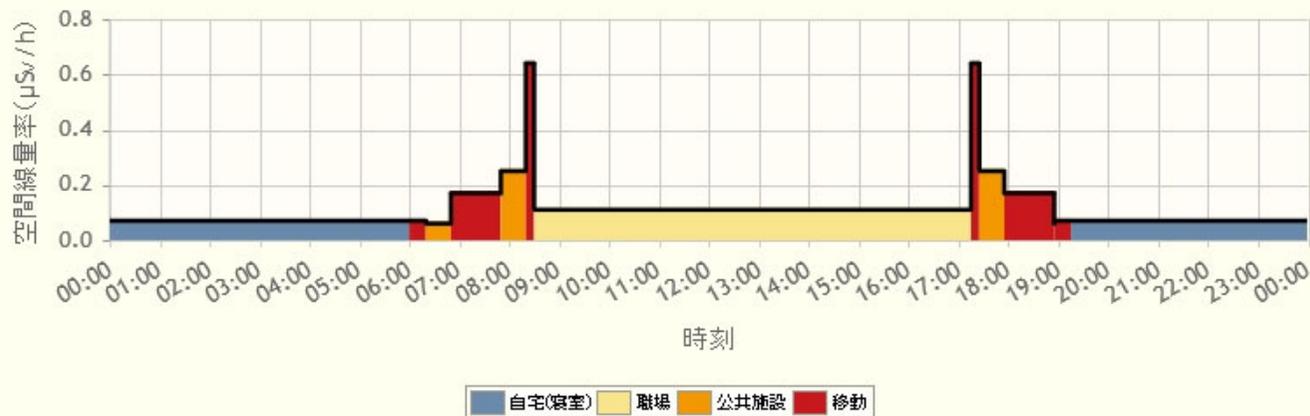
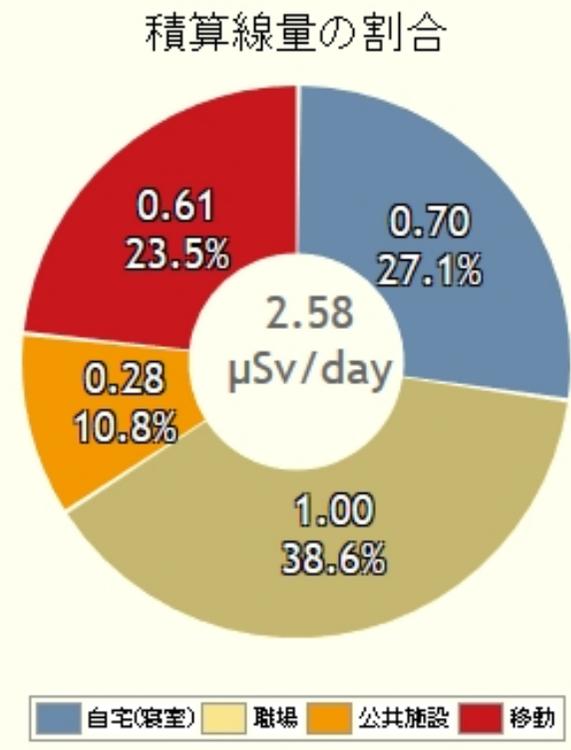
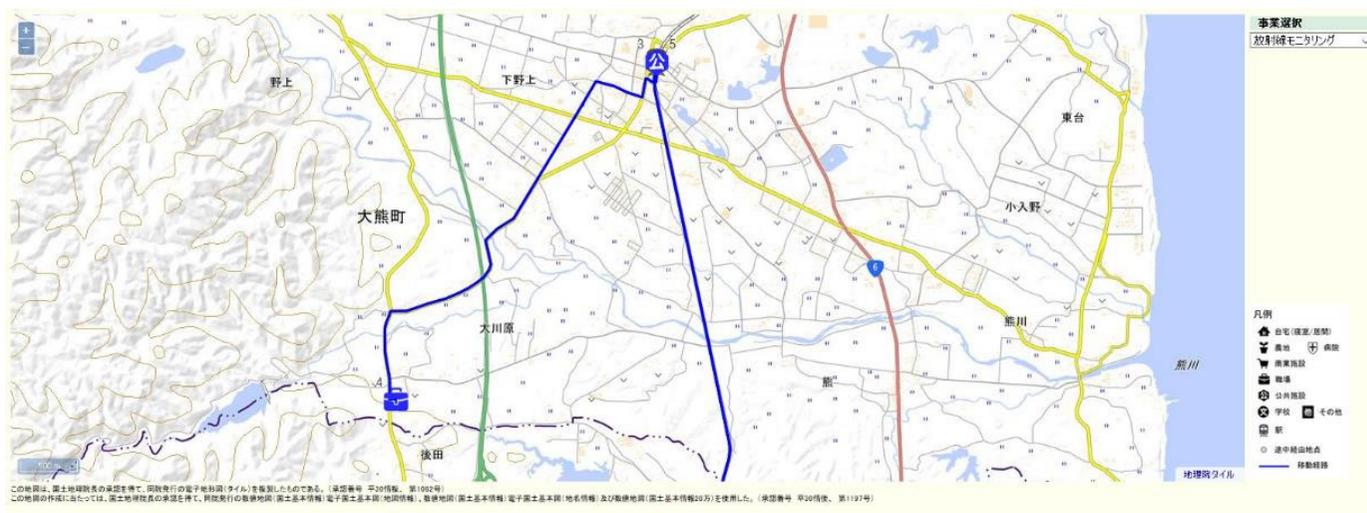
評価結果パターン①いわき市から大熊町役場へ通勤するパターン【大野駅からバス移動】

追加被ばく線量* = 1.55 - 0.73 = 0.81 μSv/日
 = 0.30 mSv/年

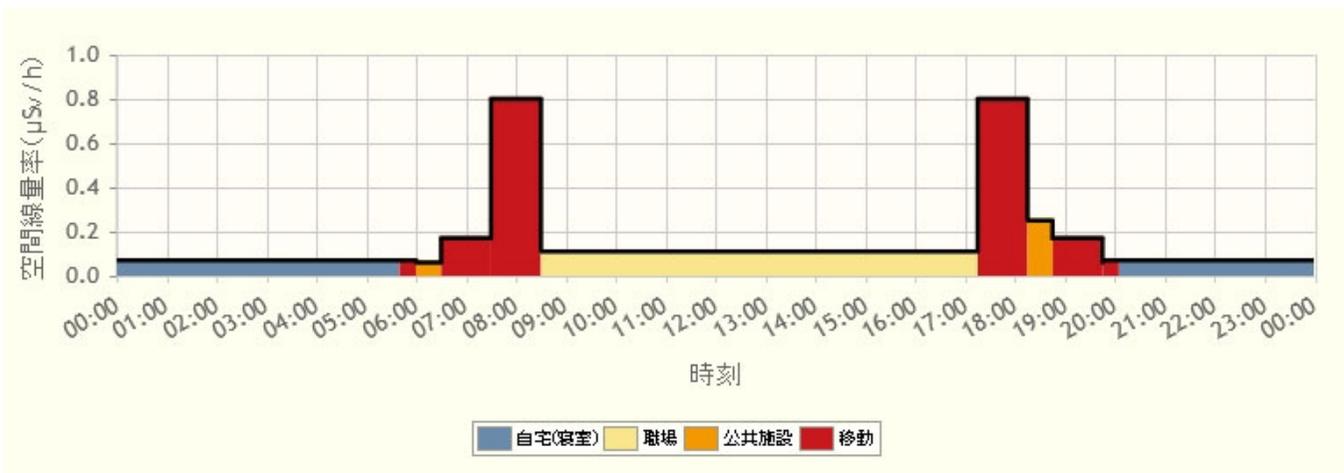
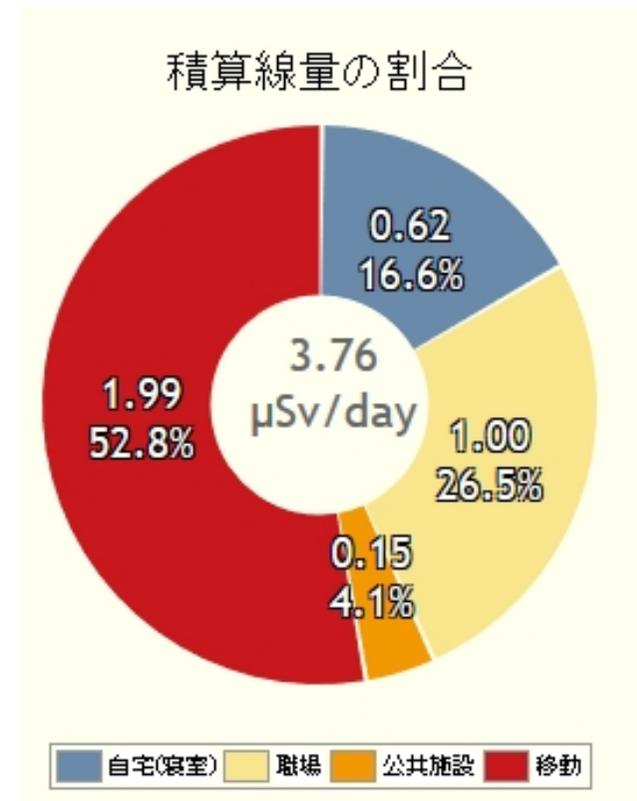
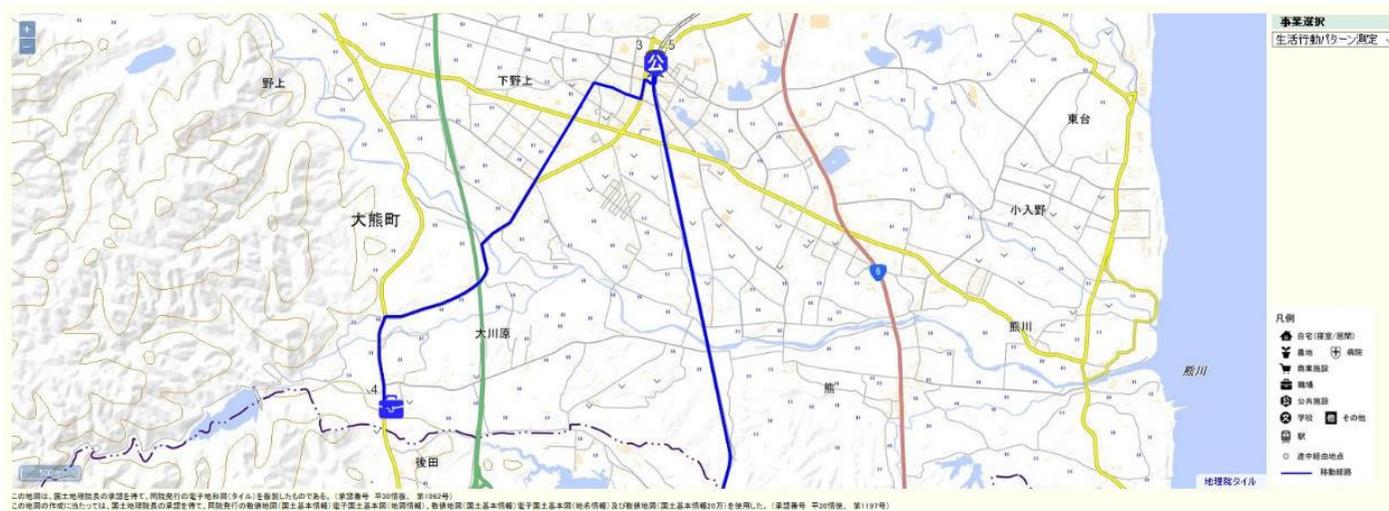
評価結果パターン②いわき市から大熊町役場へ通勤するパターン【大野駅から徒歩移動】

追加被ばく線量* = 2.26 - 0.73 = 1.52 μSv/日
 = 0.56 mSv/年

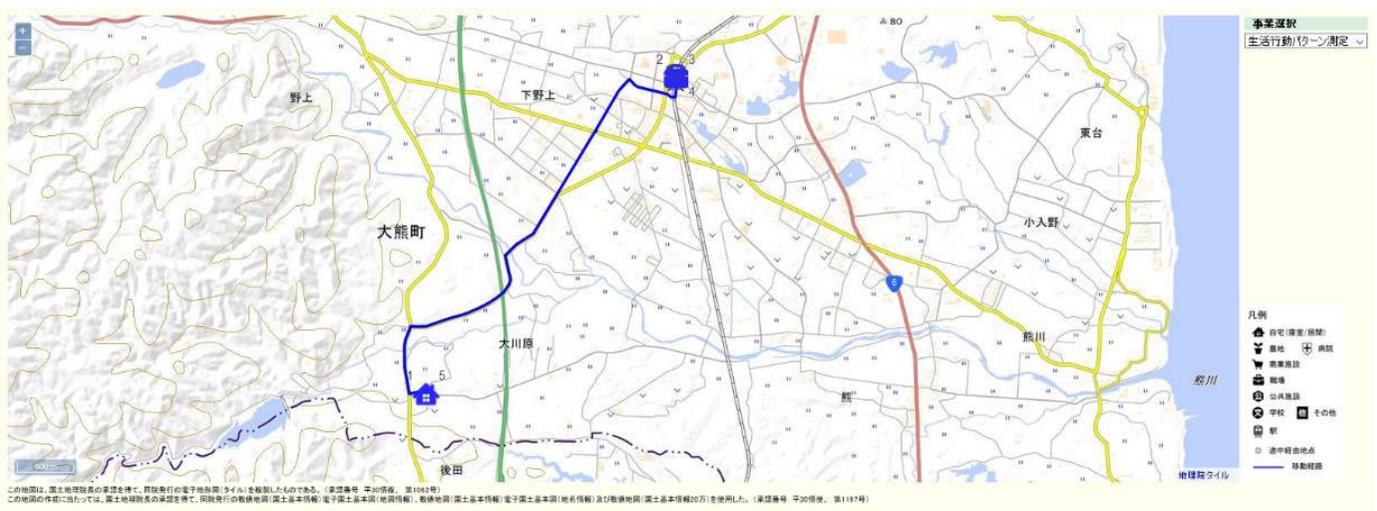
評価結果パターン④大川原から J R 大野駅へ通勤するパターン【第 1 集会所】

追加被ばく線量^{*} = 2.44 - 0.73 = 1.71 μSv/日
 = 0.62 mSv/年

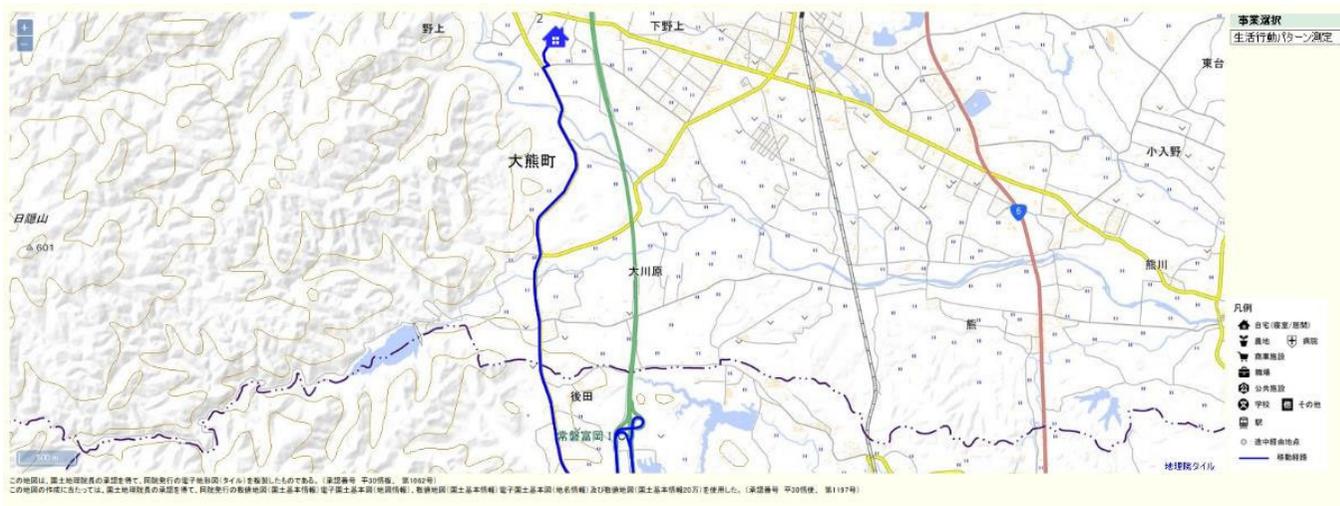
評価結果パターン⑤いわき市から野上に来て自宅等の手入れを行うパターン

$$\begin{aligned} \text{追加被ばく線量}^* &= 2.24 - 0.73 = \underline{1.51} \text{ } \mu\text{Sv/日} \\ &= \underline{0.55} \text{ mSv/年} \end{aligned}$$

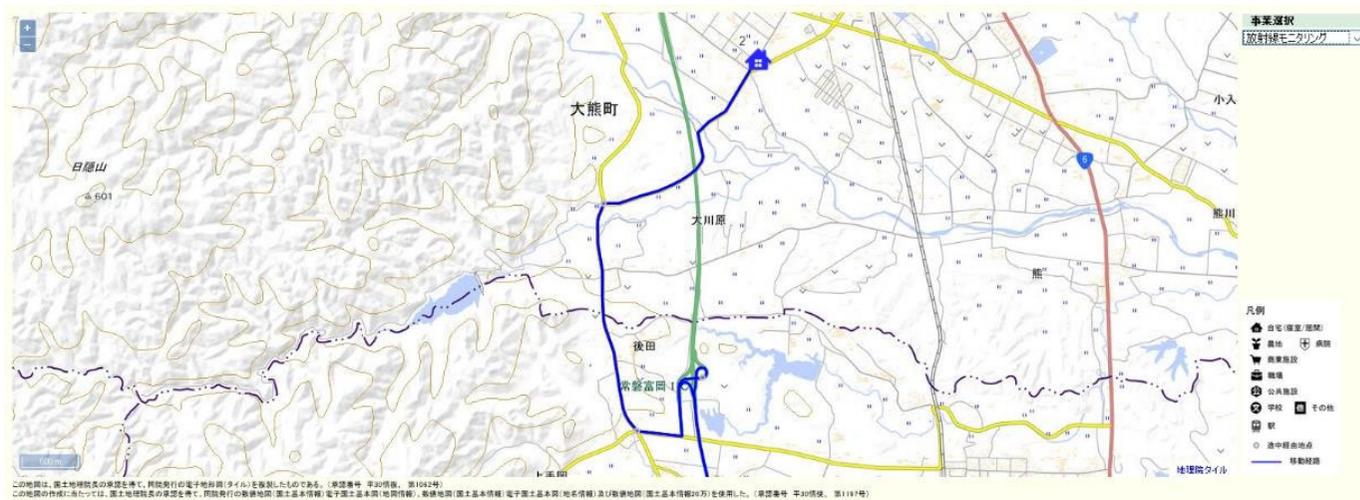
評価結果パターン⑥いわき市から下野上に来て自宅等の手入れを行うパターン

$$\begin{aligned} \text{追加被ばく線量}^* &= 1.63 - 0.73 = \underline{0.90} \text{ } \mu\text{Sv/日} \\ &= \underline{0.33} \text{ mSv/年} \end{aligned}$$

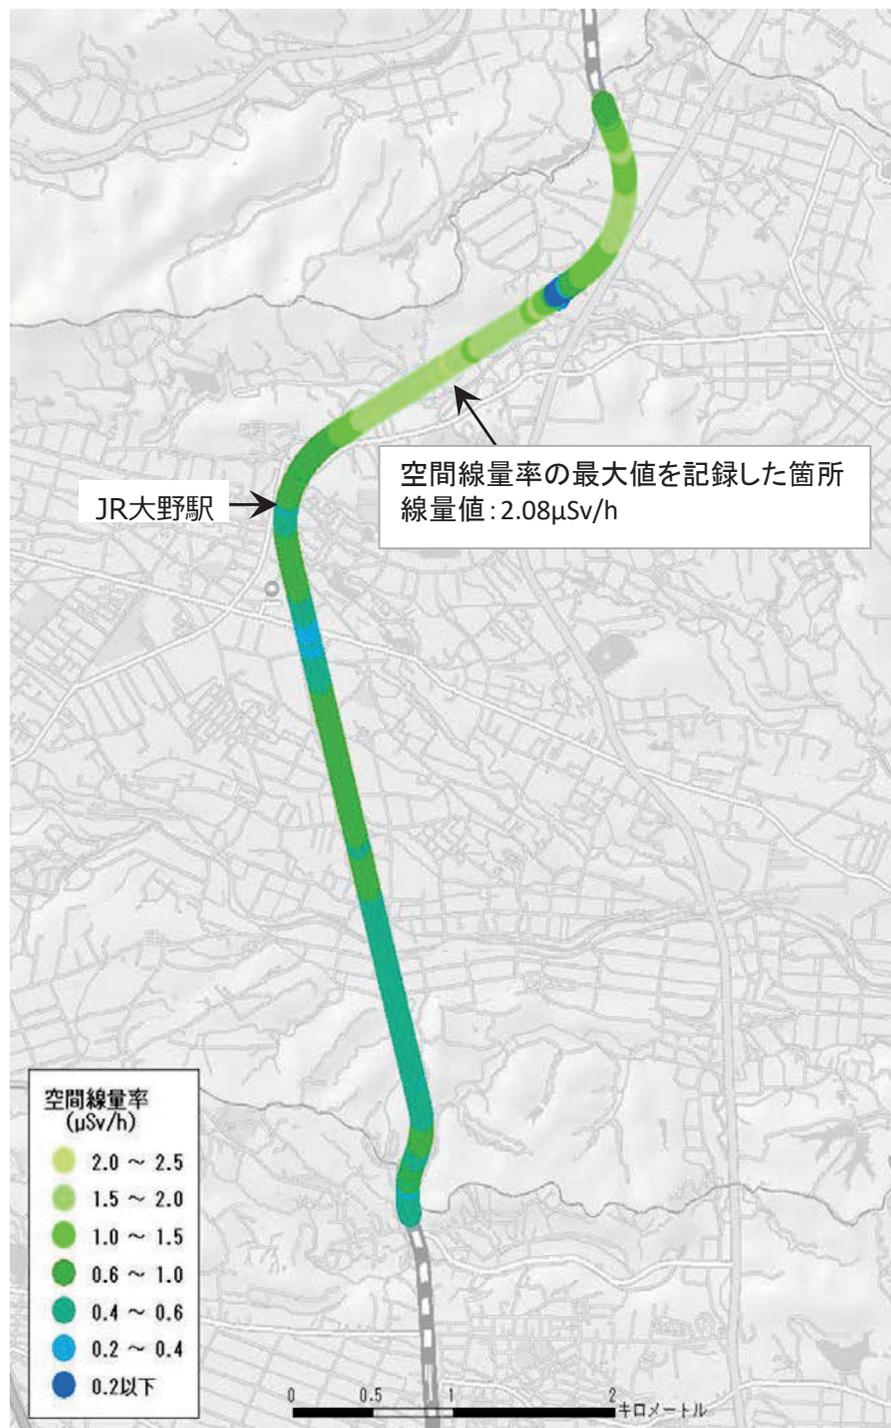
資料3-3(1)

大熊町内の常磐線空間線量率測定結果

○測定時期：令和元年7月29日・30日測定

レールスターの外部にNaIシンチレーション式サーベイメータを固定し、
2mの高さの空間線量率を時速約15 kmで測定

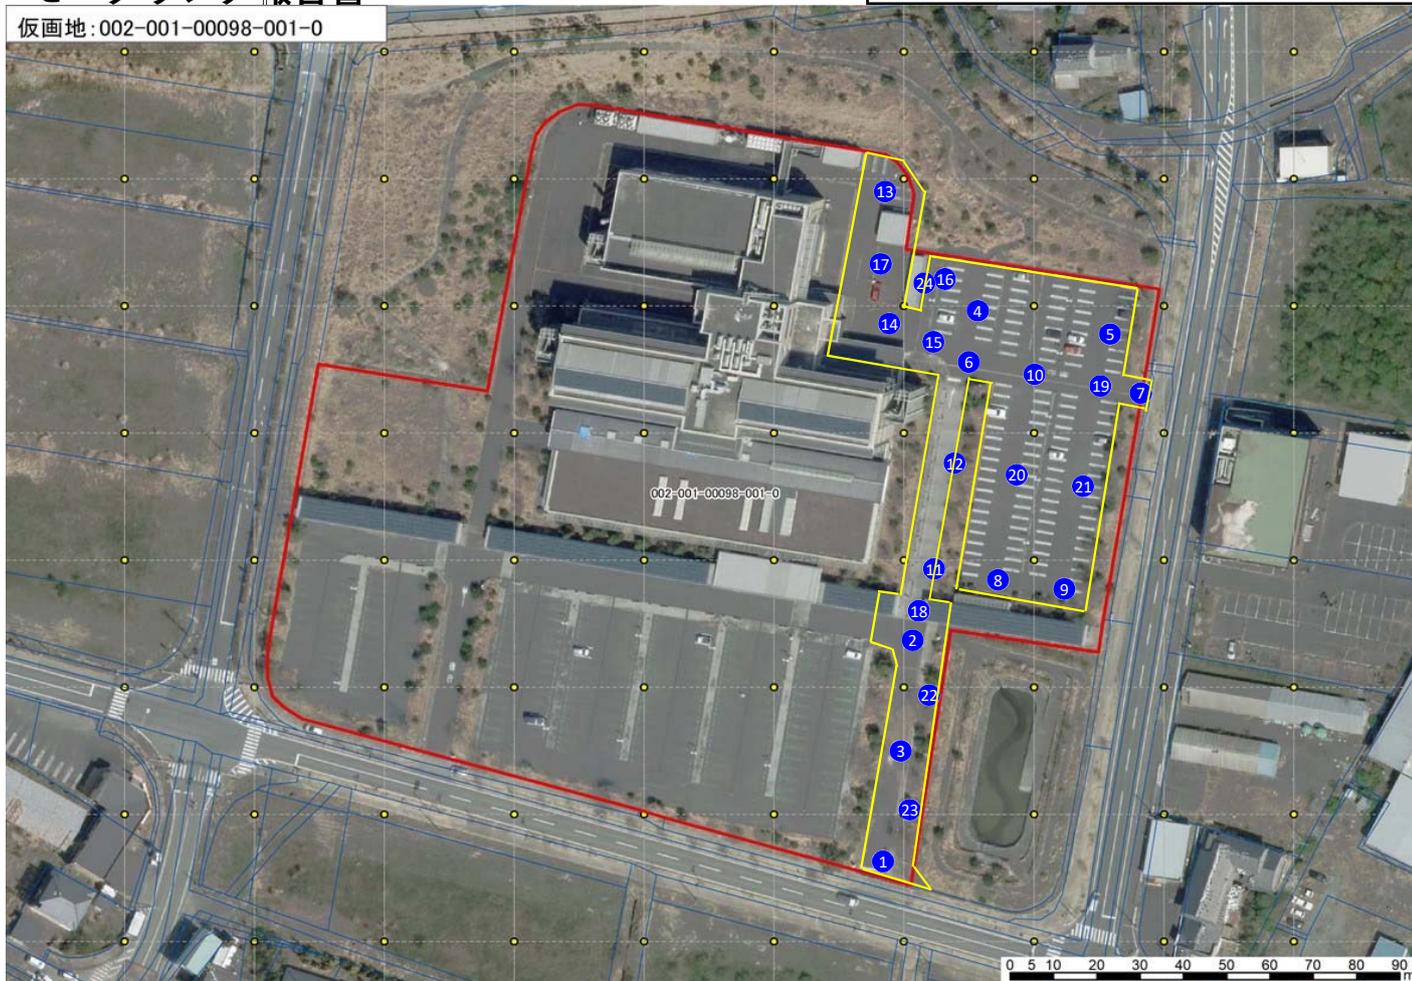
仮画地:002-001-00098-001-0

測定対象 4_大型施設

※ 本報告書の事後モニタリングは、覆土前の値とした。

※ 事前モニタリングは、先行JVにて実施した除染後の事後モニタリング値を採用した。
そのため測定機器は、同一の機械ではない。

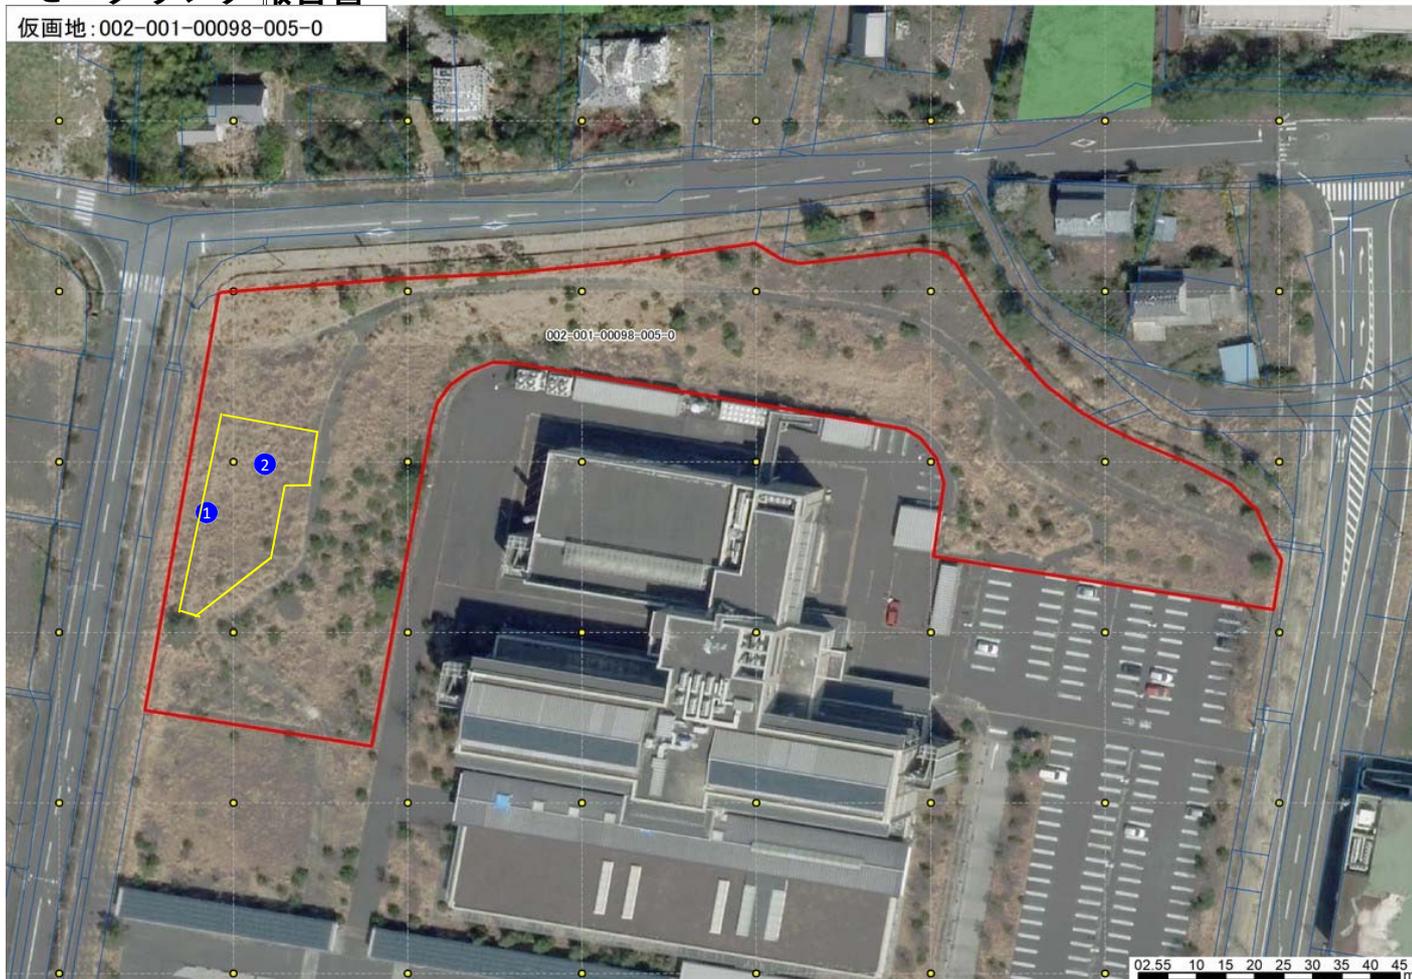
仮画地: 002-001-00098-005-0

測定対象 3_公園

- ※ 本報告書の事後モニタリングは、当初地盤面までの覆土後とした。(7cm+5cm=12cm覆土)
- ※ 事前モニタリングは、先行JVにて実施した除染後の事後モニタリング値を採用した。
そのため測定機器は、同一の機械ではない。
