第3回 大熊町除染検証委員会（大野駅周辺）

日 時 : 令和元年10月3日（火）13:00～

資料3 除染の状況および環境モニタリング結果

特定復興再生拠点における 空間線量率調査結果について (大熊町)

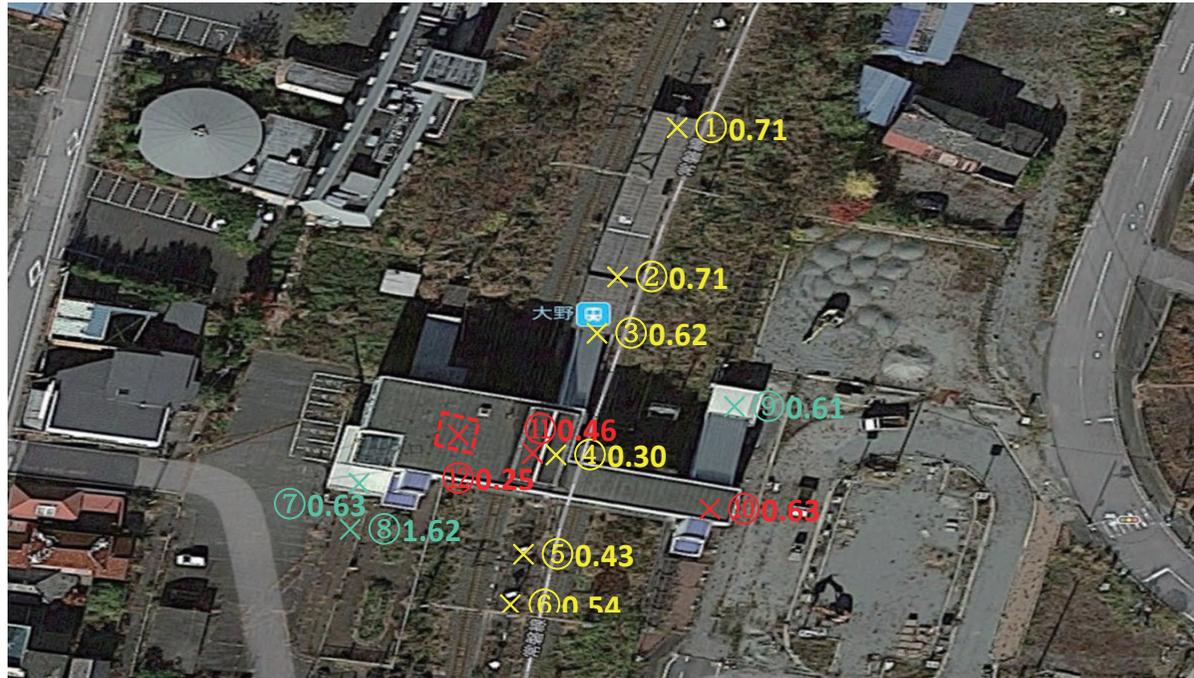
大野駅放射線測定記録

測定日時	2019/9/20 13:45~
測定器	NaI(Tl)シンチレーション
測定者	大野町役場 環境対策課
天候	晴れ

測定場所	測定場所	地表面状況		空間線量
				(μ Sv/h)
①	ホーム (北端中央)	アスファルト	ドライ	0.71
②	ホーム	アスファルト	ドライ	0.71
③	ホーム 屋根あり	アスファルト	ドライ	0.62
④	ホーム 天面あり (2階通路)	アスファルト	ドライ	0.30
⑤	ホーム	アスファルト	ドライ	0.43
⑥	ホーム (南端中央)	アスファルト	ドライ	0.54
⑦	1階 西口 階段入口踊場 屋根あり	コンクリート	ドライ	0.63
⑧	1階 外	インターロッキング	ドライ	1.62
⑨	1階 東口 階段入口踊場 屋根あり	コンクリート	ドライ	0.61
⑩	2階 駅舎内通路	室内	ドライ	0.63
⑪	2階 駅舎内改札口	室内	ドライ	0.46
⑫	2階 駅舎内待合所	室内	ドライ	0.25
