# 大熊町内空間線量率測定結果 (平成28年3月24・25日測定)

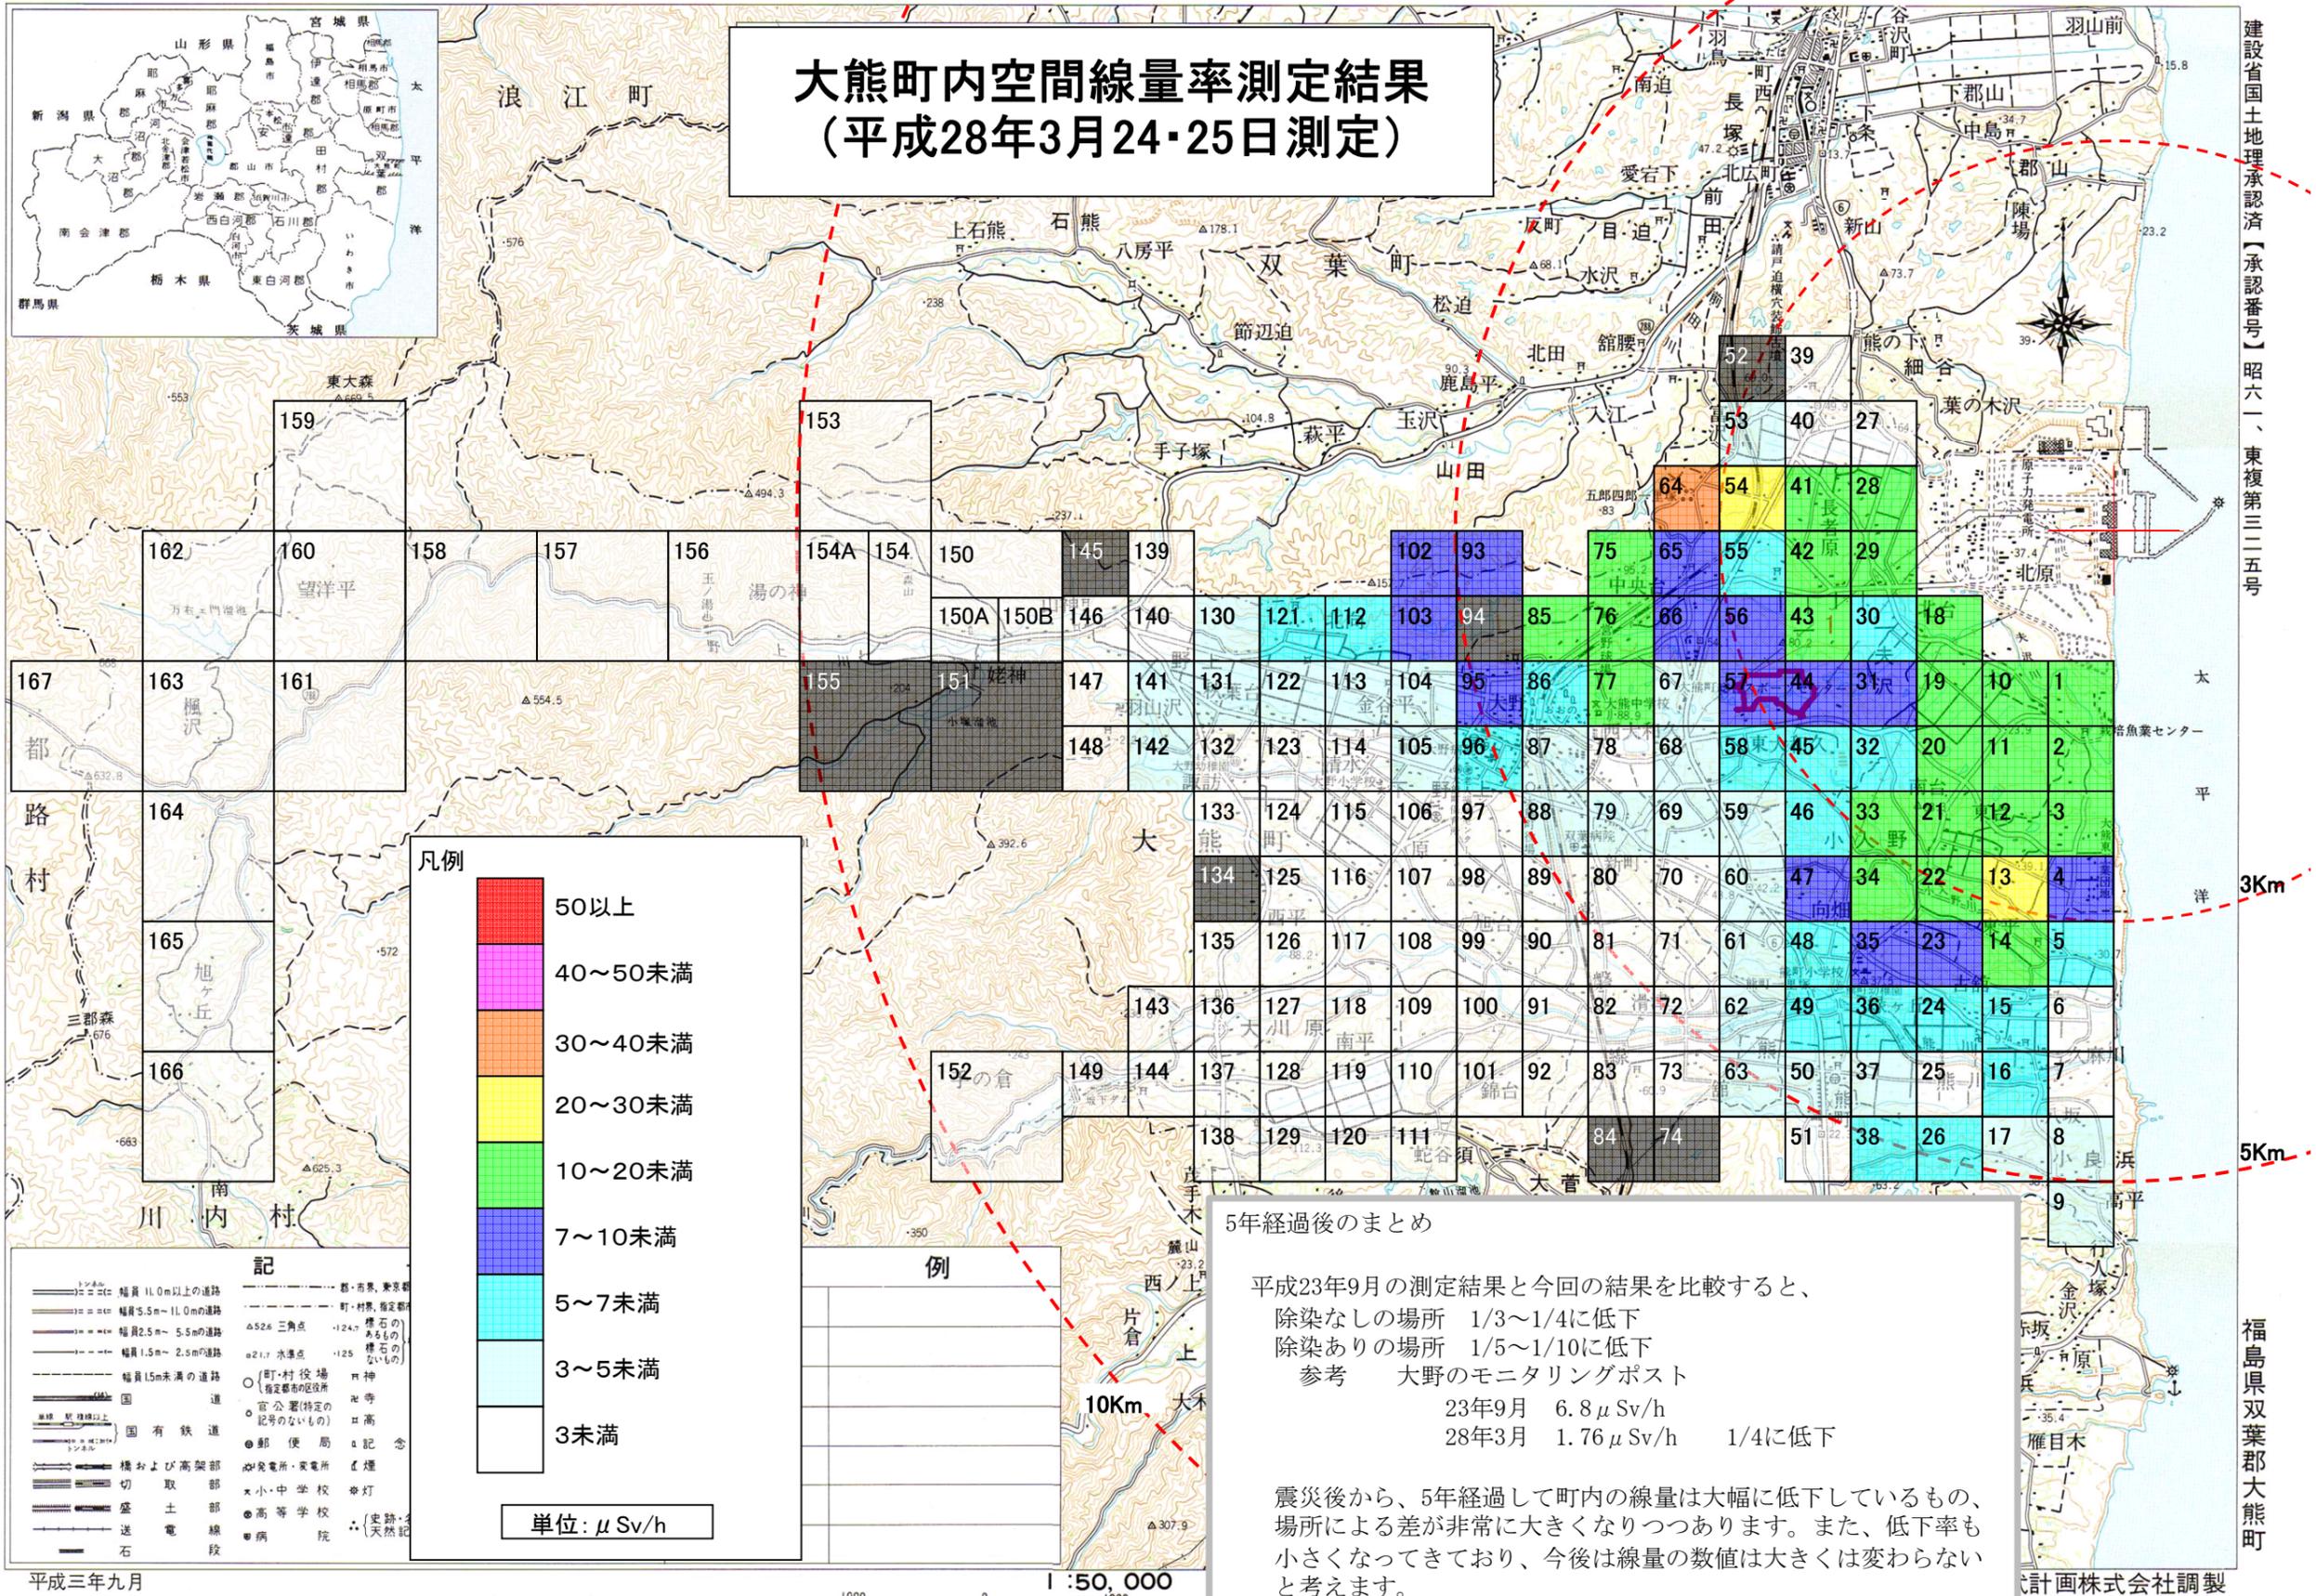
5年経過後のまとめ

平成23年9月の測定結果と今回の結果を比較すると、  
 除染なしの場所 1/3~1/4に低下  
 除染ありの場所 1/5~1/10に低下  
 参考 大野のモニタリングポスト  
 23年9月 6.8  $\mu\text{Sv/h}$   
 28年3月 1.76  $\mu\text{Sv/h}$  1/4に低下

震災後から、5年経過して町内の線量は大幅に低下しているもの、場所による差が非常に大きくなりつつあります。また、低下率も小さくなってきており、今後は線量の数値は大きくは変わらないと考えます。

測定結果は、前回値より高い測定値が見られますが、誤差の範囲と思われます。今後も測定を継続して検証していきます。
